**Fiplingdalen - Koselig hytte med  
idyllisk beliggenhet ved  
Fiplingvatnet i Grane - Naust/  
Anneks**

Befaringsdato: 08.08.2024

Rapportdato: 16.08.2024

# Tilstandsrapport

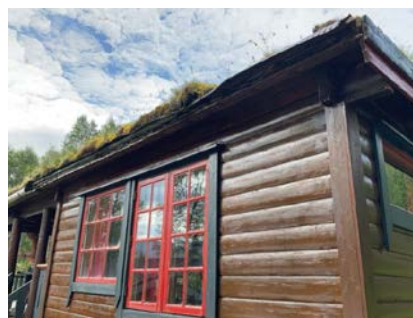
- Mer enn halvparten av forventet brukstid er passert på undertak. Det er påvist råteskader i ender på sperrer grunnet manglende takrenne på østsiden av taket.

Råtekader sperrer

- Det må foretas tiltak for å lukke avviket.
- Takrenne, nedløpsrør og beslag bør monteres.

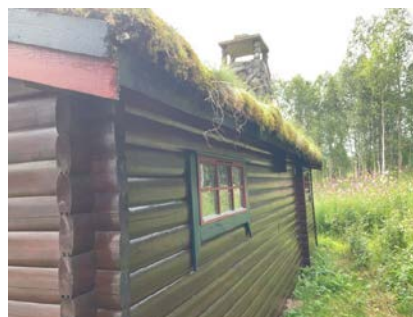
Manglete dekkbord mot sperrender.

Takrenne, nedløpsrør og beslag bør monteres.

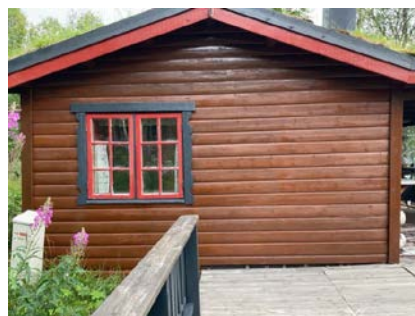
Bordkledning sørvegg.

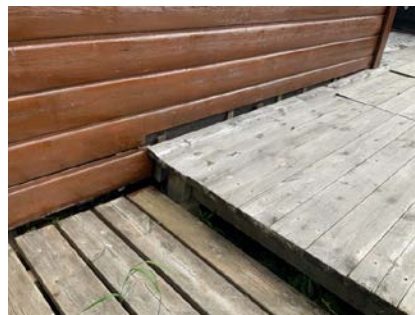
Manglende bordkledning, samt glippe mellom bord. Manglende musebånd.

Musebånd må monteres der det mangler.

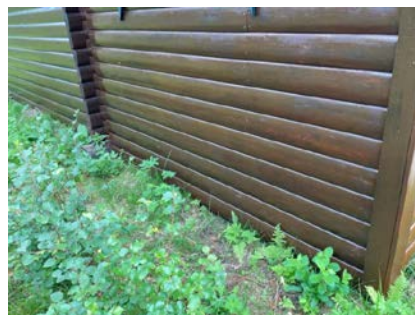
Bordkledning/tømmer ført ned mot mark.

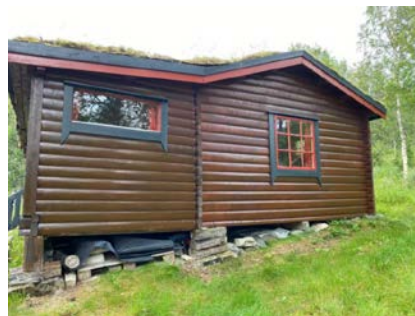
Bordkledning/tømmervegg mot nord.

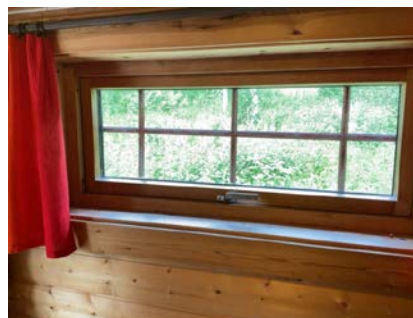
- Karmene i vinduer er slitte og det er sprekker i trevirket.

Vindu kjøkken av isolerglass.

Alle vinduer har en viss levetid, og når denne er nådd vil de slippe inn mye luft fra utsiden. For vanlige vinduer er levetiden et sted mellom 20 og 30 år. Vinduer må på sikt påberegnes utbyttet.

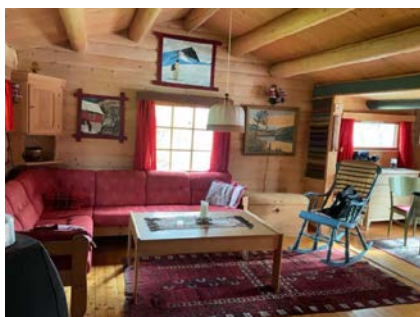
Stue.

Sprekker i overflater gulv.

Sprekker i gulv.

- Gjennomføre ytterligere undersøkelser og foreta utbedring av skade.

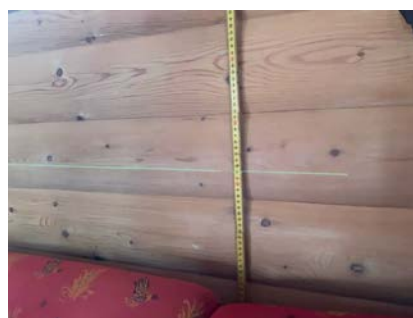
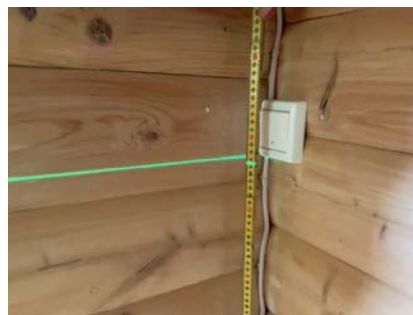
- Målt høydeforskjell på over 20 mm innenfor en lengde på 2 meter. Tilstandsgrad 3 gis med bakgrunn i standardens krav til godkjente måleavvik.
- Målt høydeforskjell på over 30 mm gjennom hele rommet. Tilstandsgrad 3 gis med bakgrunn i standardens krav til godkjente måleavvik.

Hovedetasje: Totalt planavvik ca. 140 mm. Planavvik med radius på 2 meter ca. 60 mm.

For å få tilstandsgrad 0 eller 1 må skjevheter rettes opp. Det vil imidlertid sjelden være økonomisk rasjonelt som et enkeltstående tiltak i en bolig som dette. Dersom boligen en gang skal renoveres, kan man vurdere slike tiltak.

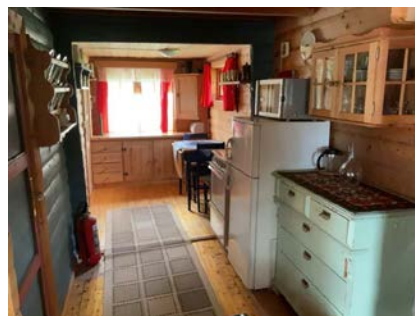
Kjøkken.

- Det er påvist skader på overflater/kjøkkeninnredning utover normal slitasjegrad.

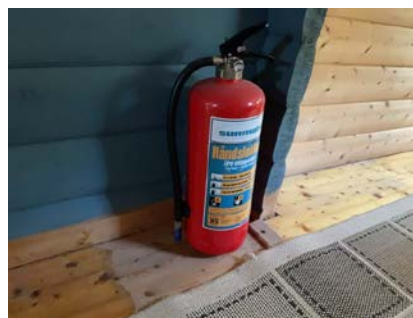
1. Er det mangler for brannslukningsutstyr i boligen iht. forskriftskrav på søknadstidspunktet, men minst Byggeforskrift 1985?  
**Ja**
2. Er det skader på brannslukningsutstyr eller er apparatet eldre enn 10 år?  
**Ja Brannslukkerapparat er eldre enn 10 år.**
3. Er det mangler på røykvarsler i boligen iht. forskriftskrav på søknadstidspunktet, men minst Byggeforskrift 1985?  
**Nei**
4. Er det skader på røykvarsler?  
**Ja Taksingeniør anbefaler montering av ny røykvarsler samt nytt brannslukningsapparat.**

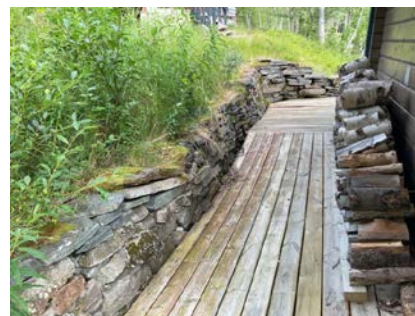
- Det er påvist større sprekker og/eller skjevheter i muren.
- Det mangler rekkverk/annen sikring på forstøtningsmuren(e) ut ifra dagens krav.

Støttemur av naturstein mot annek.

Høyde på rekkverk ved balkonger, tribuner, passasjer og lignende skal være minimum 1,0 m.

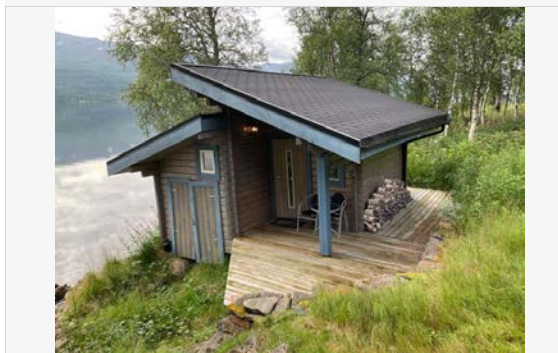
### Naust/anneks

Avvik: Fundamentering av grunnmur og søyler har store skjevheter og store sprekker. Betongsøyler under soverom har store skjevheter. Søyler under terrasse har store skjevheter, noen søyler er ramlet ned.

Innvendig ventilering på soverom og i badstue er ikke tilfredsstillende. Det er innvendige fuktmerker på overflater på begge rom I badstua er det kun en ventil nede ved gulv, det er ingen tilluft inn til badstua. Vinduet er et fastmontert vindu som ikke kan åpnes. På soverom er det ventil i vindu, men ikke tilluft inn i rommet.

Tiltak: Fundamenter/ grunnmur må rettes opp. Innvendig ventileringen må utbedres. Utbedring av lekkasje i takkonstruksjonen/ taktekke må utbedres. Ytterlige undersøkelser må foretas for å få kartlagt tilstanden og omfanget på skader som kan være forårsaket av mus i skjulte konstruksjoner.
