**Fiplingdalen - Koselig hytte med
idyllisk beliggenhet ved
Fiplingvatnet i Grane - Naust/
Anneks**

Befaringsdato: 08.08.2024

Tilstandsrapport

FRITIDSBOLIG

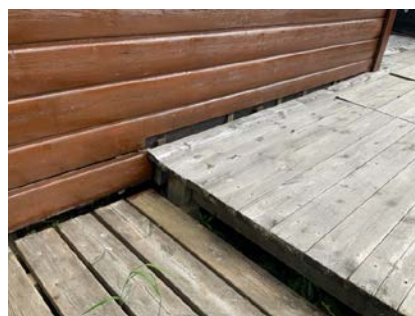
Manglende bordkledning, samt glippe mellom bord. Manglende musebånd.

Bordkledning/tømmerkonstruksjon bør heves fra grunnen. Lufting bør etableres. Musebånd må monteres der det mangler.

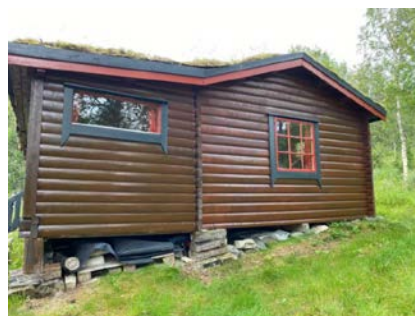
Bordkledning/tømmervegg mot nord.

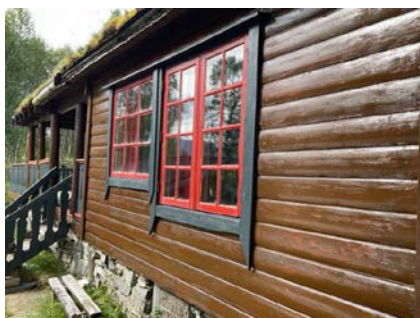
Vinduer stue.

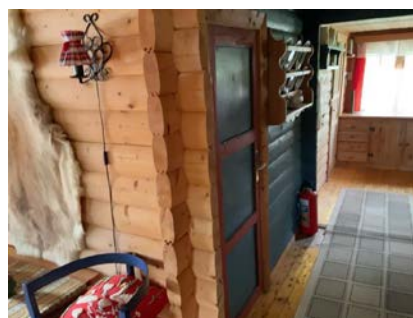
- Det er påvist avvik som tilsier at det bør foretas tiltak på enkelte dører. Dør inn til toalettrom tar i gulv.

Dør inn til soverom.

Dører bør justeres.

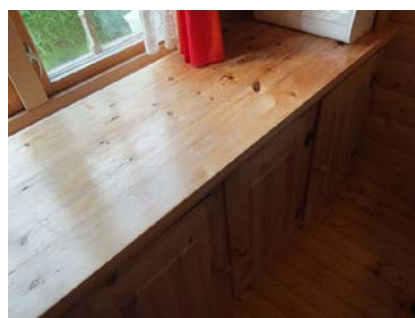
Furu heltre benkeplate.

Det er påvist skader og manglende laminering av benkeplate, samt glipper rundt utslagsvask og benkeplate.

Skader i benkeplate samt manglende laminering i front/kant på plate.

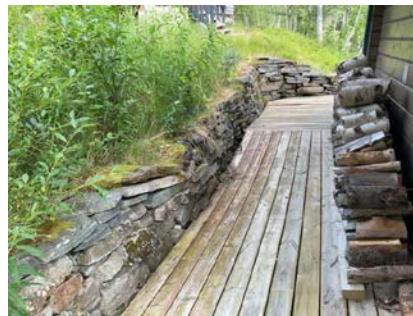
- Det er påvist større sprekker og/eller skjevheter i muren.
- Det mangler rekkverk/annen sikring på forstøtningsmuren(e) ut ifra dagens krav.

Støttemur av naturstein mot annek.

Høyde på rekkverk ved balkonger, tribuner, passasjer og lignende skal være minimum 1,0 m.

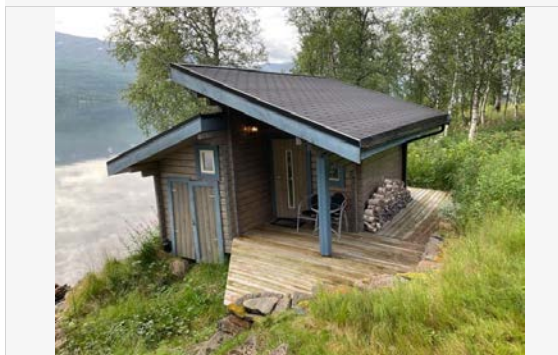
Naust/anneks

Avvik: Fundamentering av grunnmur og søyler har store skjevheter og store sprekker. Betongsøyler under soverom har store skjevheter. Søyler under terrasse har store skjevheter, noen søyler er ramlet ned.

Innvendig ventilering på soverom og i badstue er ikke tilfredsstillende. Det er innvendige fuktmerker på overflater på begge rom I badstua er det kun en ventil nede ved gulv, det er ingen tilluft inn til badstua. Vinduet er et fastmontert vindu som ikke kan åpnes. På soverom er det ventil i vindu, men ikke tilluft inn i rommet.

Tiltak: Fundamenter/ grunnmur må rettes opp. Innvendig ventileringen må utbedres. Utbedring av lekkasje i takkonstruksjonen/ taktekke må utbedres. Ytterlige undersøkelser må foretas for å få kartlagt tilstanden og omfanget på skader som kan være forårsaket av mus i skjulte konstruksjoner.
