Bjørgavegen 39, 7655 VERDAL

**Innholdsrik enebolig med nydelig utsikt mot fjorden. Dobbelgarasje. Tomt på ca. 1,4 mål. 4 soverom. Inngang til sokkel.**

# Sammendrag av boligens tilstand

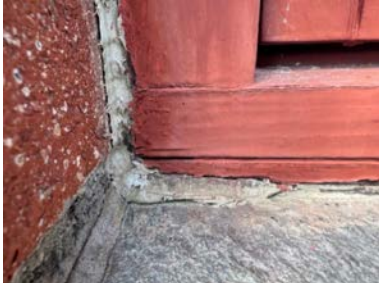
Vinduer i sokkel må påregnes skiftet innen kort tid.

- Vinduer med punkterte/sprukne glass må påregnes skiftes ut, enten hele vinduet eller kun selve glassene.
- Det må påregnes noe vedlikehold og at enkelte vinduer må skiftes ut.

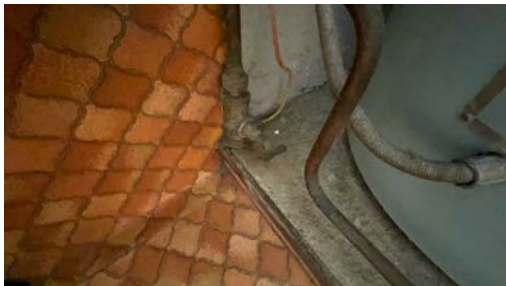
### TG 2 Avløpsrør

Det er avløpsrør av plast.

- I forbindelse med oppgradering av våtrom vil det være naturlig med utskiftning av rør.
