Tilstandsrapport

Fritidsbolig

Henriks vei 72, 4957 RISØR

Befaringsdato: 26.03.2026

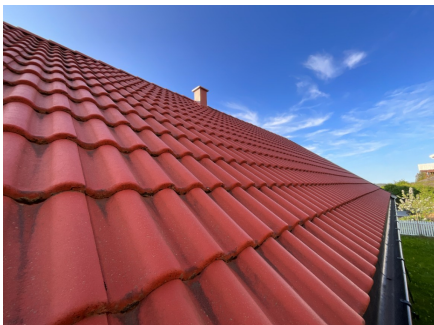
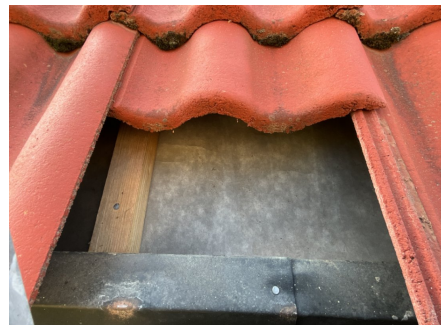
Lett undertakstekking av fiberarmert duk. Teknisk utførelse av undertaket kan ikke vurderes uten omfattende demontering av yttertaket. Yttertaket er tekket med betongtakstein. Ingen åpenbare lekkasjesymptomer.

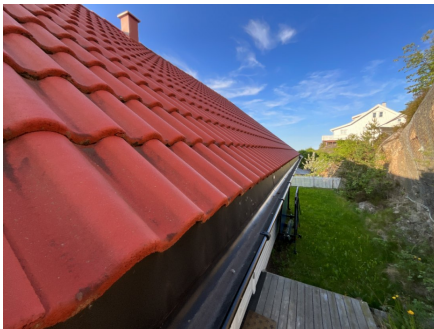
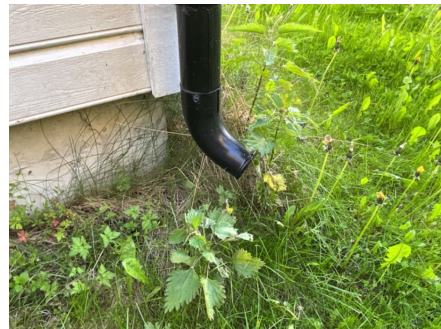
- Det bør lages system for bortledning av vann fra taknedløp ved grunnmur.

Videre bør det monteres fuglebånd ved takutstikk for å unngå unødig belastning mot undertaksduken. Duken/undertaket er sårbart for friksjons-slitasje. Anbefaler ettermontering av snøfangere ved hovedinngang.

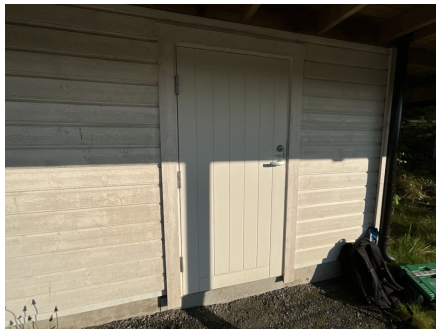
TG 2 Kjellerdør

- Det er påvist avvik rundt innsetningsdetaljer.

Ettermontere utvendig terskelbeslag.

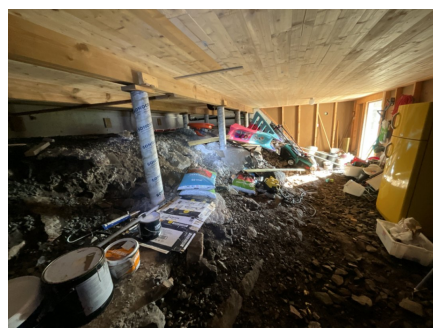
Det ble registrert høyt trefukttinnhold i deler av skillekonstruksjonen, med måleverdier/trefukttinnhold mellom 19 - 21 vektprosent. Kryptjelleren har begrenset ventilering og det er ikke etablert fuktsperre mot terreng. Dette innebærer at det oppstår høy luftfuktighet.

Fuktmåling - Noe høyt trefuktinnhold i skillekonstruksjonen mot kryprommet.

- Fuktsperre på bakken bør etableres.
- Tiltak mot kondensutfordringer må utføres.
- Bedre ventilering må etableres.

Konstruksjonene må sikres mot videre fuktpåvirkning for å redusere risiko for skadeutvikling i konstruksjonene. Det bør etableres forebyggende tiltak mot skadedyrinntrengning i kjeller.
