Henriks vei 72, 4957 RISØR

**Nydelig familiehytte med 4(5)
soverom - Solrike uteplasser -
Herlig utsikt - Båtplass - Jacuzzi**

Tilstandsrapport

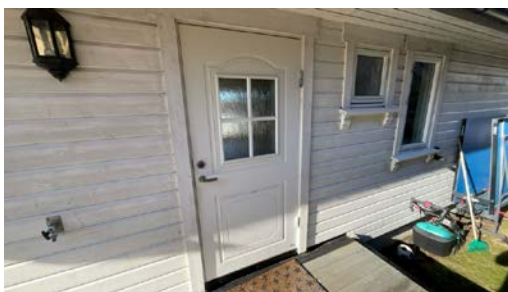
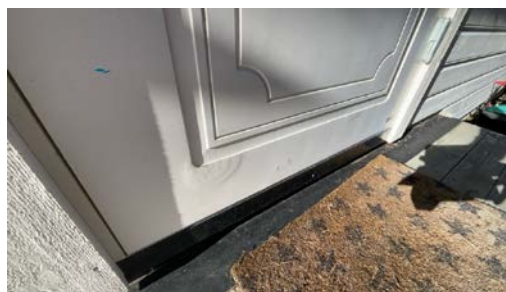
TG 2 Kjellerdør

- Det er påvist avvik rundt innsettingsdetaljer.

- Det bør gjøres tiltak for å lukke avviket.

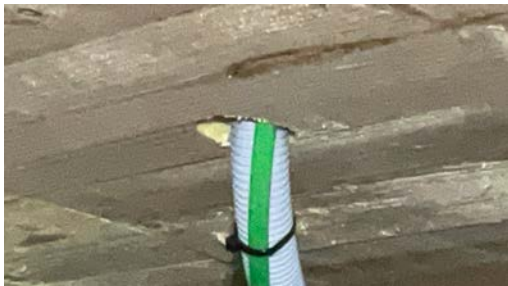
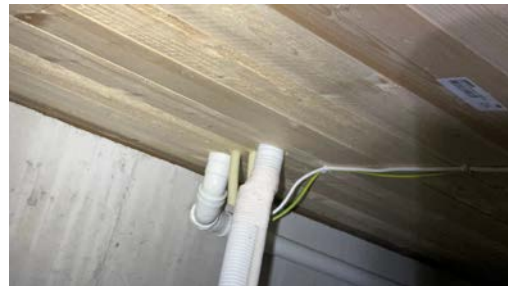
Kryp Kjeller

Kryprom og blindkjellere kan være tidvis utsatt for kondensbelastning og betegnes derfor som risikokonstruksjon. Det ble utført stedvis fuktmåling av trefuktinnhold/vektprosent i tillegg til visuell kontroll av utvalgte steder.

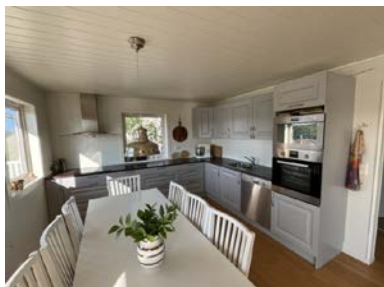
HOVEDETASJE > STUE/KJØKKEN

TG 2 Avtrekk

Rens av ventilator og tilhørende avkastslange. Dersom friksjonslyden vedvarer må det påregnes utskiftning av lager eller viften.

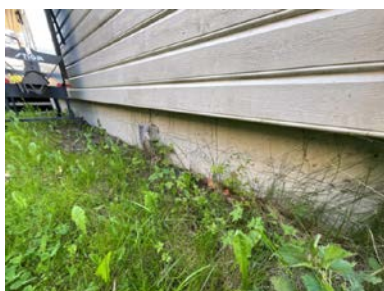
Ringmur av betong og innvendige støpte søylepunkter i kryprommet. Armeringsgrad og betongkvalitet er ikke tilgjengelig for vurdering.
