# Tilstandsrapport

Enebolig

Tømmertullen 5, 2240 MAGNOR

Befaringsdato: 24.02.2026

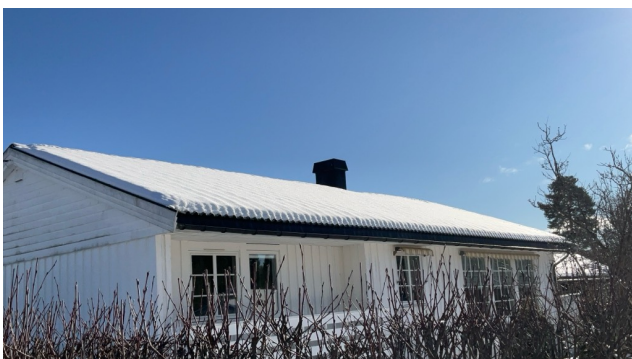
### ! TG 2 Nedløp og beslag

- Det er ikke krav om utbedring av snøfangere opp til dagens krav.

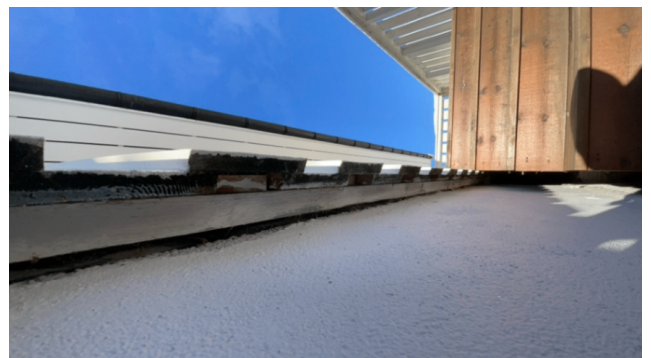
### ! TG 1 Takkonstruksjon/Loft

Noe mindre sverte påvist enkelte steder, men ikke målt fuktig (se bilder).

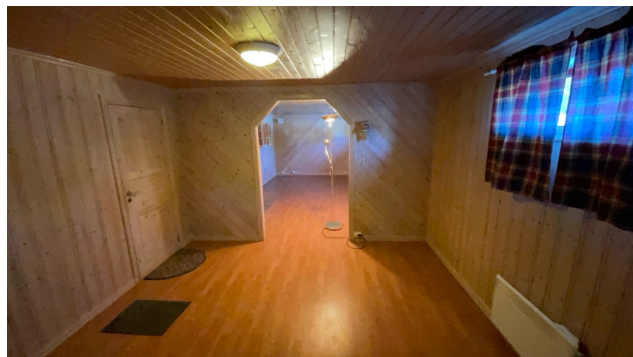
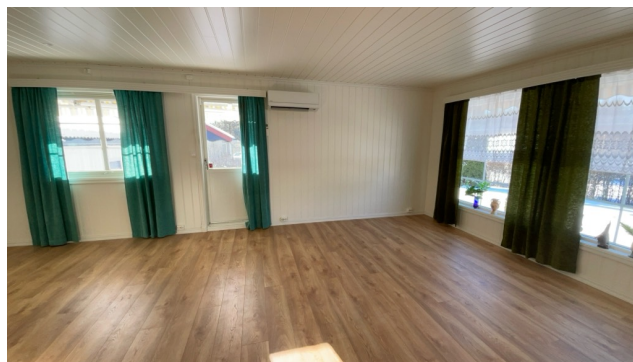
### ! TG 2 Etasjeskille/gulv mot grunn

Kontrollmålt stue med 2cm høydeavvik fra ytterhjørne mot garasje (høyest) til åpning mot gang.

Kontrollmålt soverom med 1,5 cm høydeavvik fra ytterhjørne mot innkjøring (høyest) til hjørne med dør.

- Det er målt høydeforskjell på mellom 15-30 mm gjennom hele rommet. Tilstandsgrad 2 gis med bakgrunn i standardens krav til godkjente måleavvik.

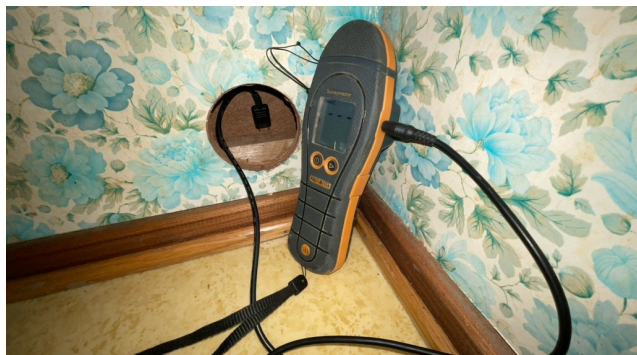
### ! TG 3 Generell

Selv om rommet ikke oppfyller dagens krav til et våtrom, er det likevel fungerende med "lett bruk" som enkel vaskekjeller. Murkonstruksjoner tar ikke spesiell skade av noe vannsøl etc. Estimert satt for tettesjikt av belegg og utskiftning av rør/sluk.

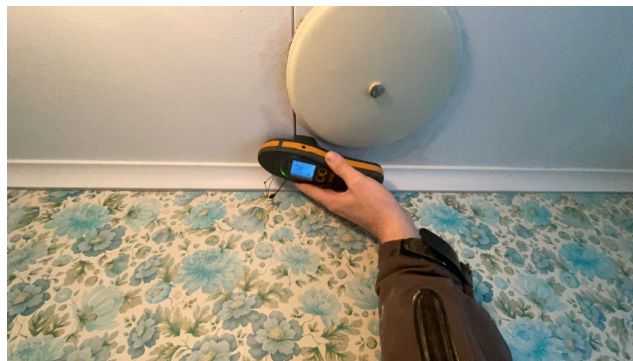
## TG 2 Vannledninger

- I forbindelse med oppgradering av våtrom vil det være naturlig med utskifting av rør.
- Det er ikke behov for utbedringstiltak siden anlegget fungerer i dag, men ut ifra alder kan skader plutselig oppstå på eldre anlegg.

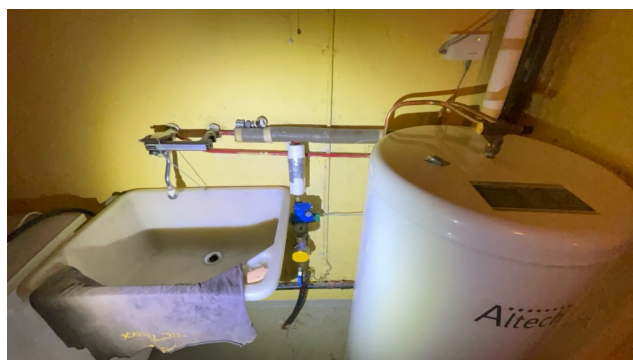
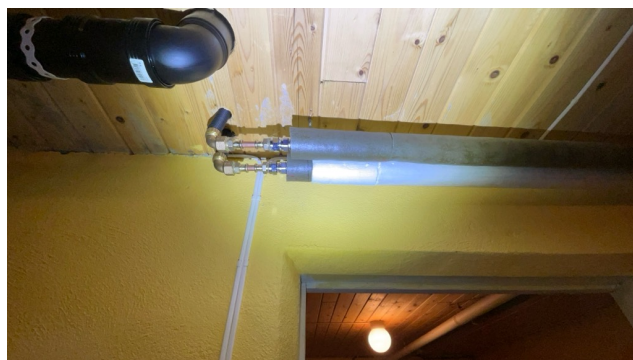
## ! TG 2 Avløpsrør

- Det er ikke behov for utbedringstiltak siden anlegget fungerer i dag, men ut ifra alder kan skader plutselig oppstå på eldre anlegg.
- I forbindelse med oppgradering av våtrom vil det være naturlig med utskiftning av rør.

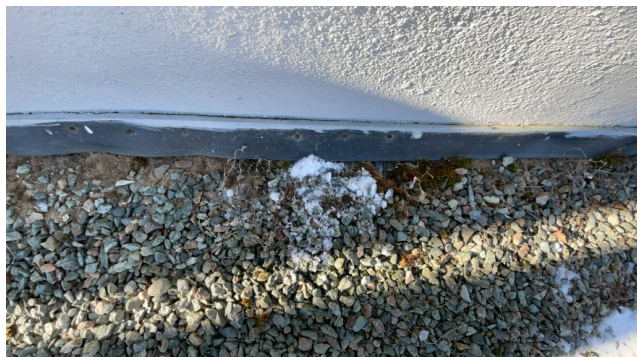
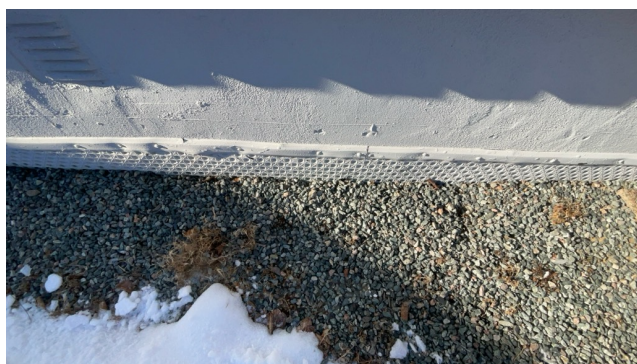
## TG 2 Grunnmur og fundamenter
