Tilstandsrapport

Boligbygg med flere boenheter

Østre Strandgate 51, 4608 KRISTIANSAND S

Befaringsdato: 04.11.2024

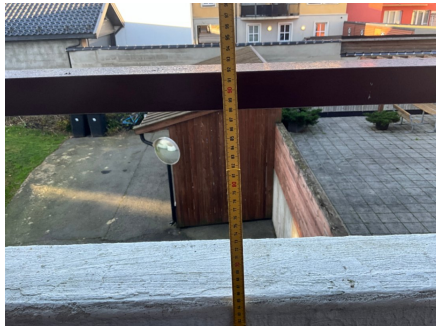
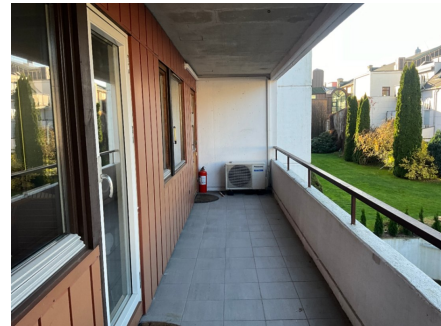
TG 1 Andre utvendige forhold

I hht NS 3600:2018 Tabell A.3 Omfang av undersøkelser og kriterier for tilstandsgrad av fellesdeler i boligbygg større enn småhus - innvendig og utvendige forhold. Skal det gjøres en forenklet vurdering om byggets generelle tilstand. I hht. generalforsamling/vedtekter/årsmøte foreligger det en plan for vedlikehold av utvendige fasader og fellesdeler av bygget. Tilstandsgrad 1 er satt på bakgrunn av bebyggelse og at det foreligger plan for vedlikehold.

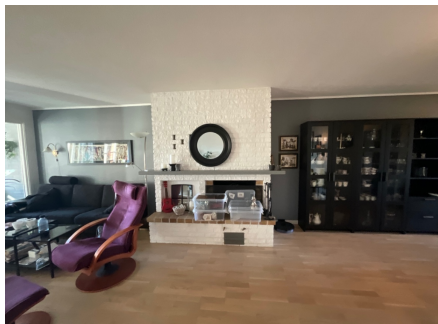
📍 TG 1 Innvendige dører

Innvendig har leiligheten malte fyllingsdører av tre.

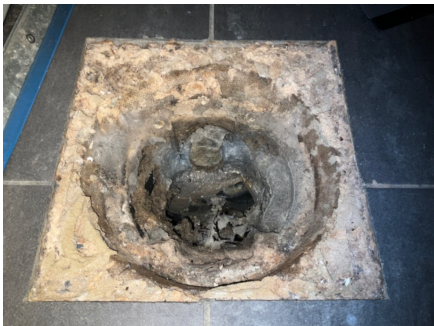
2. ETASJE > VASKEROM

TG 1 Sanitærutstyr og innredning

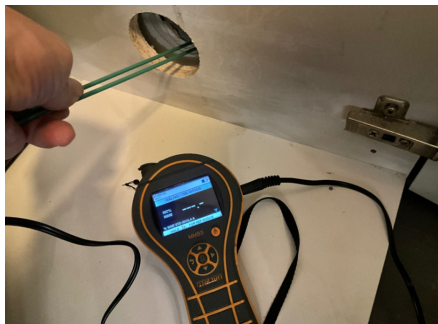
2. ETASJE > BAD

TG1 Overflater vegger og himling

Veggene har overflater av fliser. I taket er det malte slette plater.

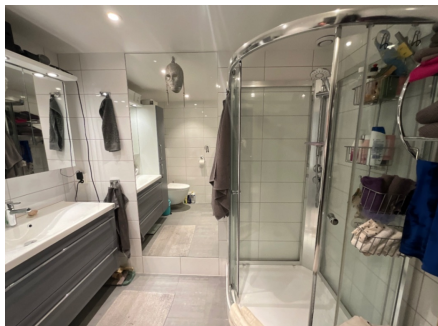
2. ETASJE > BAD

TG1 Overflater Gulv

Det er flislagt gulv med elektriske varmekabler. Det er 15 mm. høydeforskjell fra flis ved dør til slukrist. Oppkant ved dør på 30 mm

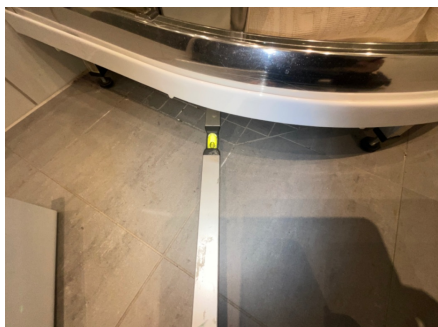
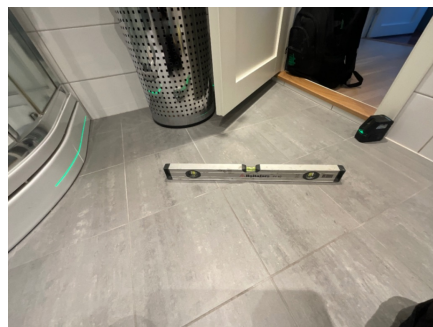
2. ETASJE > BAD

TG1 Sluk, membran og tettesjikt

Det er plastsluk og smøremembran med dokumentert utførelse.

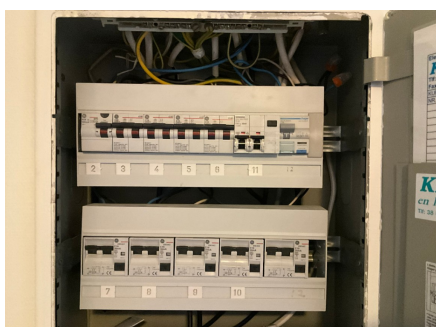
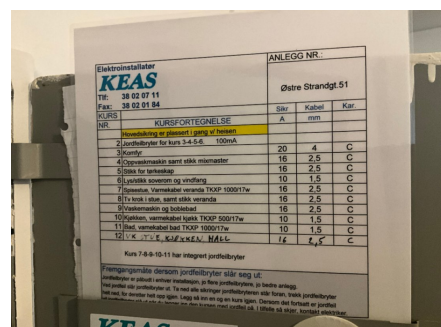
Tilstandsgrad 1 er satt på bakgrunn av fremviste samsvarserklæring på anlegget.

Kontrollen som er utført er kun på synlige deler.
