Halvdans gate 13, 2315 HAMAR

# Tilstandsrapport

# gnr. 1, bnr. 963

Befaringsdato: 26.01.2024

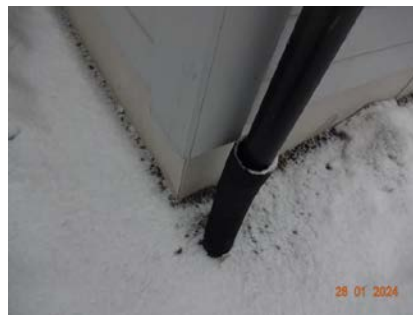
### Drenering

Eldre del:  
Drenering og fuktsikring materialer er ukjent, da den er nedgravd og ikke tilgjengelig. Antatt med avtrekk fra byggegrube i stensatt grøft.

- Fuktsikring av muren må etableres inkl. klemlist.
