Tilstandsrapport

Boligbygg med flere boenheter
-

Frankendalsveien 13 B, 3258 LARVIK
-

Befaringsdato: 10.03.2025

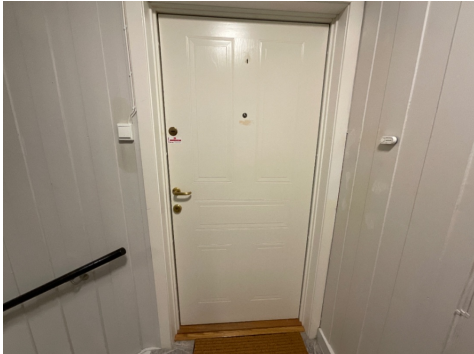
Inngangsdør

Leiligheten har en malt brann- og lydclassifisert entrédør med kikkehulskikkert og sikkerhetslås.

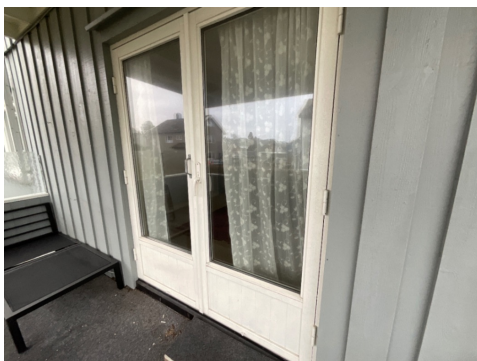
Dobbel terrassedør

TG 1 Terrassedør

Boligen har en malt, dobbel, balkongdør i tre, med to lags glass.

Årstall: 2003 Kilde: Produksjonsår på produkt

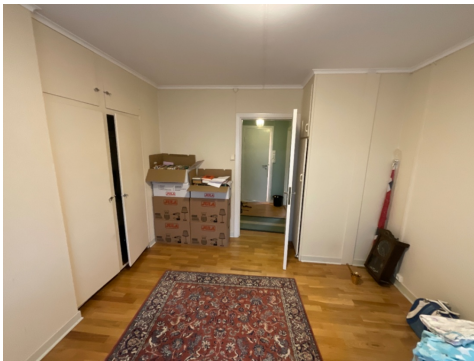
Garderobe soverom

I leiligheten er det plassbygget garderobeskap på soverommene.

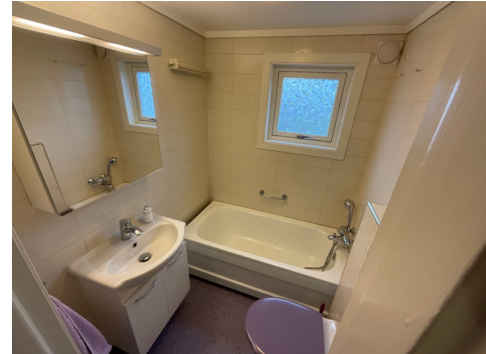
Baderom

Det er ikke fremlagt dokumentasjon på baderommet etter oppussingen i forbindelse med en forsikringssak.

Årstall: 2009 Kilde: Faktura e.l
