# Tilstandsrapport

📍 Tore Hunds vei 21, 0576 OSLO

# gnr. 128, bnr. 48

Befaringsdato: 21.05.2025

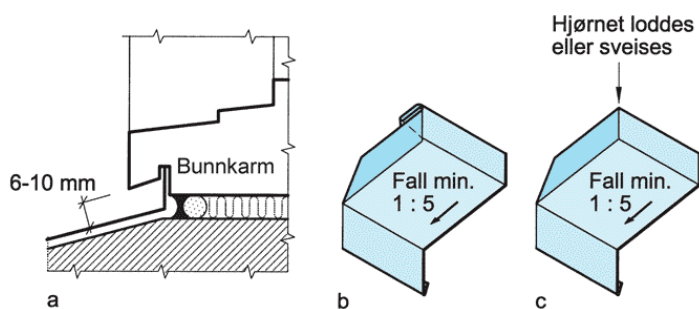
konsekvens: Denne løsningen som er utført på disse vinduene, kan forårsake skade på vinduskarmen.

Selger opplyser: Det er en sprekk i i plasten på vindusbrønn.

Korrekt montering av kjellervinduer.

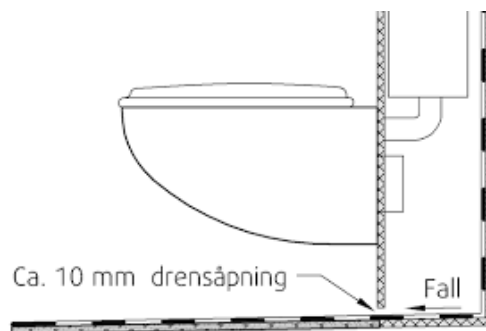
Vanlig måte for utførelse med innbygget klosett-sisterner.
