Salgsobjekt: Andelsleilighet  
Eierform: Andel  
Byggeår: 1918  
BRA-i/BRA Total 130/130 kvm  
Tomtstr.: 54563.7 m²  
Soverom: 3  
Antall rom: 5  
Gnr./bnr. Gnr. 128, bnr. 48  
Andelsnr.: 129  
Oppdragsnr.: 1006250098

Tilstandsrapport .....82

Velkommen til Tore Hunds vei 21!

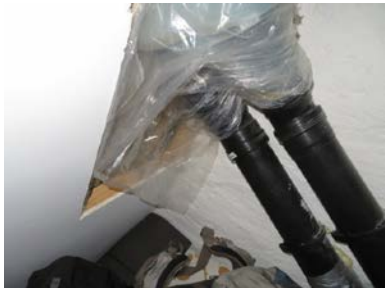
Forhold som har fått TG2:  
Takkonstruksjon/Loft  
Vurdering av avvik:  
Det er avvik:  
Avviket gjelder åpning i takkonstruksjon for avløps-rør ført i gjennom takkonstruksjonen på loftet.  
Her er det gjenstående arbeider, og det er bl.a. manglende/gjenstående tetting med diffusjons-sperre/plastfolie.  
Konsekvens: Utett dampsperre kan ført til at varm luft fra loftet, trekker inn i takkonstruksjonen med fare for kondensering.  
Forholdet bør utbedres/tettes fagmessig.

Uferdig avslutning for gjennomføring av avløps-rør.

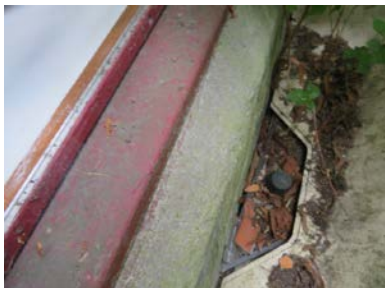
På kjellervinduer er murpuss ført opp på vinduskarmen under vinduet.  
Her skal det normalt være montert et vannbrett som går under vinduet.  
konsekvens: Denne løsningen som er utført på disse vinduene, kan forårsake skade på vinduskarmen.

Det er murt opp på vinduskarm på kjellervinduer. Feil utførelse.

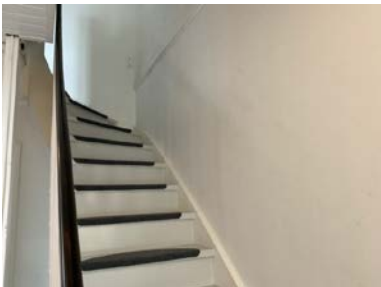
Innvendige trapper  
Vurdering av avvik:  
Det er avvik:  
Det mangler håndløpere på vegg i trappeløp for alle trappene.  
Rekkverk i 1. eg. er noe løst.  
Trapp til kjeller er noe brattere en øvrige trapper i boligen.  
Konsekvens: For å tilfredsstille sikkerhetskrav, må det monteres håndløpere, og feste rekkverk.

Trapp til loft. Manglende håndløper på vegg.

Konsekvens: For å tilfredsstillе sikkerhetskrav, må det montere håndløpere, og feste rekkverk.

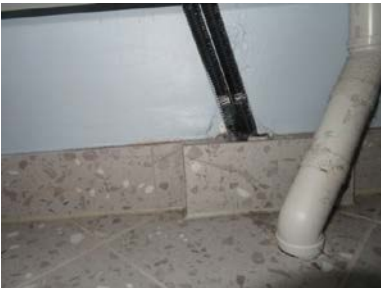
Sluk, membran og tettesjikt - Bad kjeller  
Vurdering av avvik:  
Det er avvik:  
Vann-rør til servant er ført opp fra gulvet.  
Det er en innkassing ved gulvet. I overkant der vannrørene kommer opp av den lille innkassingen, er det ikke tett.  
Dette området er i en definert våtsone.  
Normalt vil det ikke komme særlig vannsøl her, men forholdet blir kommentert i rapporten.  
Konsekvens: Ved en evt. lekkasje kan vann komme inn i bakenforliggende konstruksjon.  
Høyde fra overkant slukrist og til membran/fliser ved dør er målt til: Det er en oppkant som er flislagt.  
Det er ikke kjent om membranen er ført opp på dørterskel. Det skal ikke gjøre inngrep i konstruksjonen, så terskel-listen blir ikke demontert.

Vannrør ført opp av gulvet. Ender er ikke tettet.

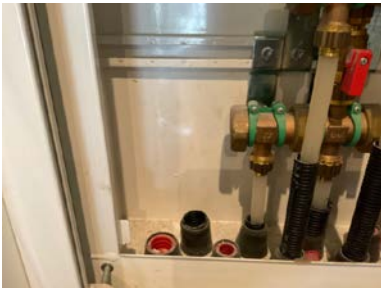
Fordelerskap 2. etg.

Løsningen virker ufagmessig utført.

Nærmere kontroll av forholdet anbefales utført.
