# Nerjåren 178 7357 SKAUN

## Tilstandsrapport Eierskifte

Boligtype: Enebolig

Byggeår: 1949

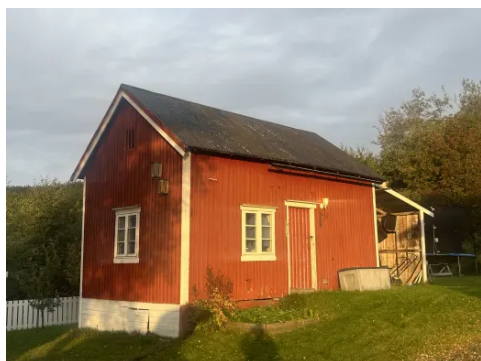
### 6.30 Øvrig: Uthus

Det ble ikke registrert tilstandsvekkelser/ skader som krever tiltak på befaringsdagen. Bygget er ikke videre vurdert.

Eldre uthus med veggkonstruksjon er oppført i tre, utvendig kledd med stående trepanel. Taket har saltaksform, tekket med metallplater.
