# Tilstandsrapport

Enebolig

Tjuravegen 398, 2260 KIRKENÆR

Befaringsdato: 21.01.2026

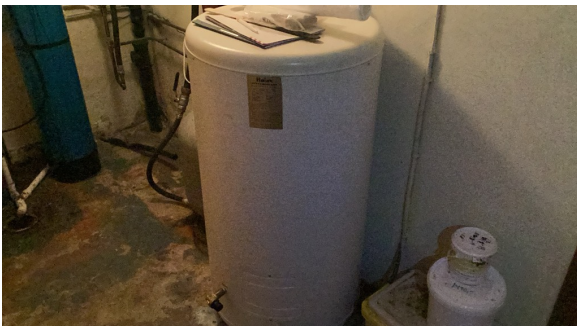
- Det er ikke behov for utbedringstiltak siden tanken fungerer i dag, men ut ifra alder kan skader plutselig oppstå på eldre tanker.
