# Tilstandsrapport

4-mannsbolig

Kvilstadvegen 8 K - N, 7605 LEVANGER

Befaringsdato: 01.07.2025

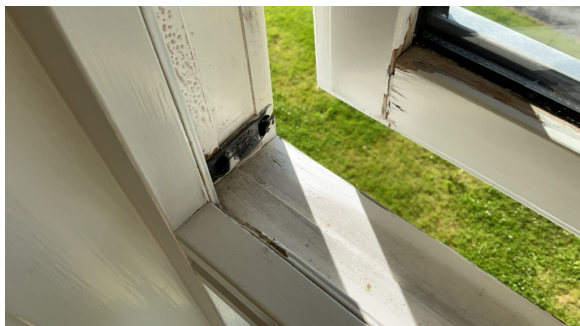
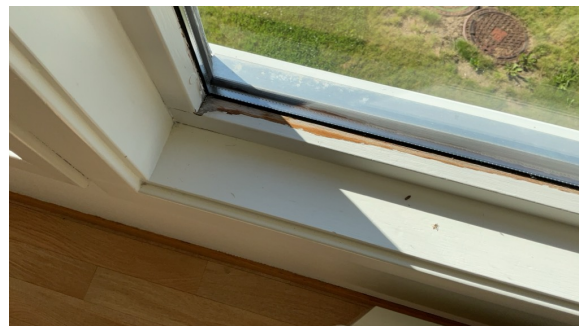
Det er registrert fuktmerker/malingsavskallinger i vinduskarmer.  
Skader i pakninger.  
Værslitasjer.  
Ikke tilstrekkelig utførelse for blikkeslag på vinduer i front av underetasje. Videre er det åpent inn under vinduer mot grunnmuren i dette området.  
Det ble ikke registrert punkterte vinduer på befaringsdagen. Det gjøres oppmerksom på at punkterte vinduer tidvis kan være svært vanskelig å avdekke og at punktering er påregnelig som følge av aldringsslitasje.  
Eldre vinduer og innsettingsdetaljer øker faren for skjulte skader som følge vanninntrengning over tid i tilstøtende konstruksjoner. Dette lar seg som oftest ikke oppdage uten inngrep.  
Kjøper gjøres oppmerksom på dette.

Løpende vedlikehold og lokale utbedringer.

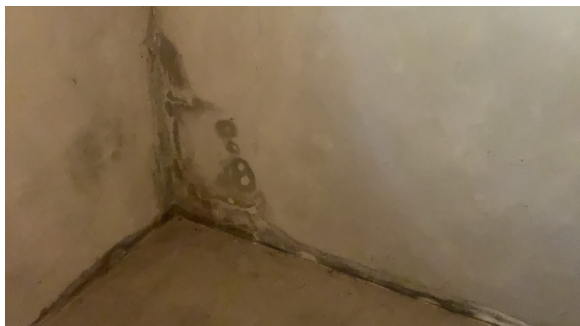
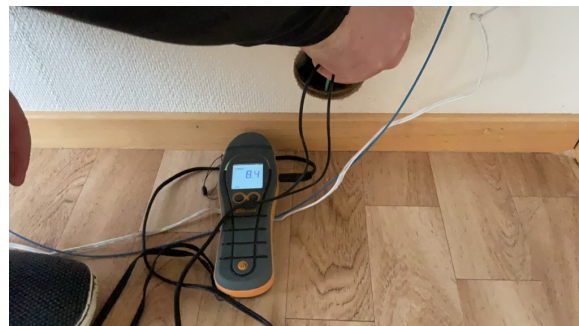
Sprekk i pipe ved sotluke i 8 M.

Det kan ikke utelukkes tiltaksbehov mot fukt.  
Løpende observasjoner.
