Kvilstadvegen 8K-N, 7605 LEVANGER

**Hel 4-mannsbolig med fin  
beliggenhet ved friområde. 4 store  
leiligheter, useksjonert.  
Renoveringsobjekt m/ potensiale.**

Befaringsdato: 01.07.2025

Rapportdato: 09.09.2025

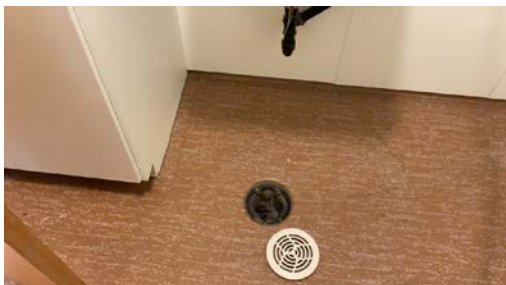
## 1. ETASJE-8 L > VASKEROM

## TG 0 Tilliggende konstruksjoner våtrom

Hulltaking er foretatt uten å påvise unormale forhold.

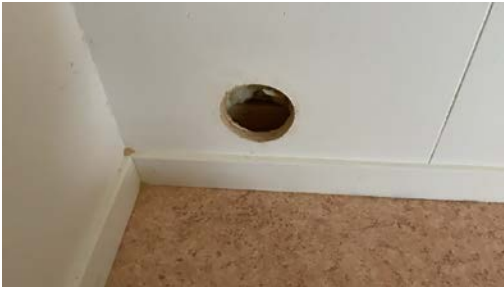
## 1. ETASJE-8 L > BAD

### TG 3 Generell

Ihht. alder og nevnte avvik anbefales at våtrommet totalrenoveres. Ved renovering, påse at alle forhold med tettesjiktet, våtzone, sluk mv. dokumenteres.

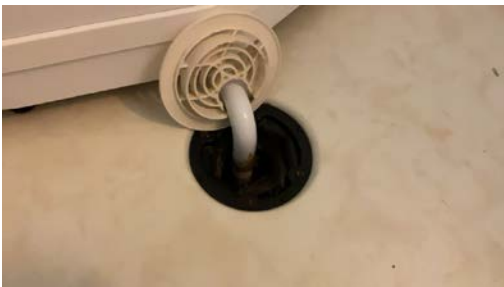
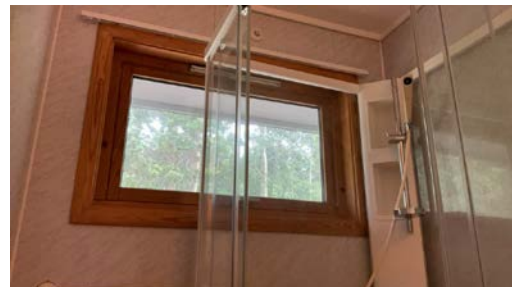
## 1. ETASJE-8 L > BAD

### TG 0 Tilliggende konstruksjoner våtrom

Hulltaking er foretatt uten å påvise unormale forhold.

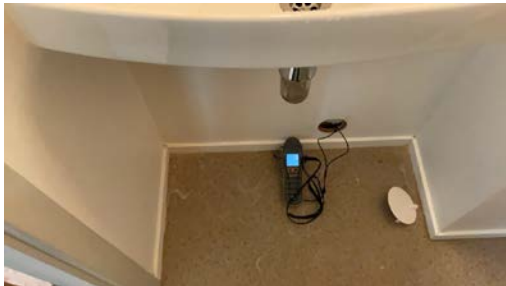
## SOKKEL 8 N > BAD

### TG 3 Generell

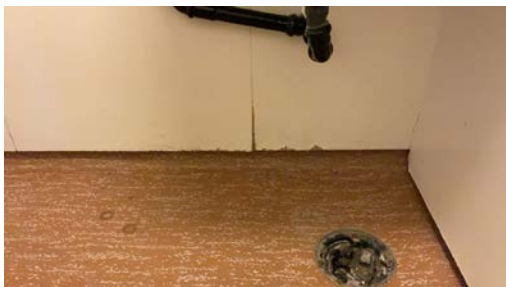
## SOKKEL 8 M > VASKEROM

### TG 0 Tilliggende konstruksjoner våtrom

Hulltaking er foretatt uten å påvise unormale forhold.

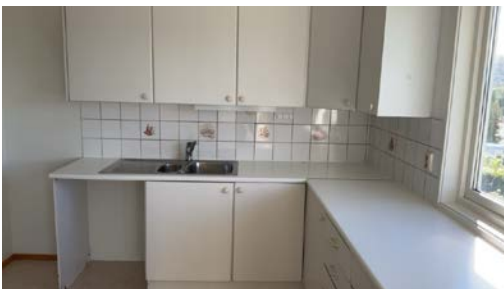
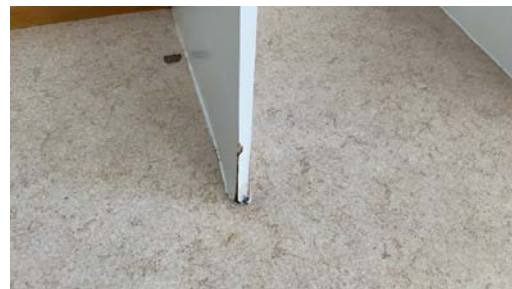
Ingen utslag ved tilfeldige fuktmålinger.

Vedlikehold og lokale utbedringer.

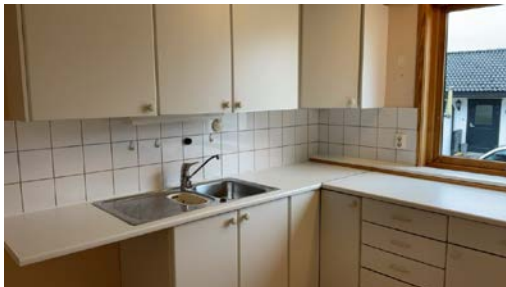
## SOKKEL 8 M > KJØKKEN

Ingen utslag ved tilfeldige fuktmålinger.

Normal vedlikehold.

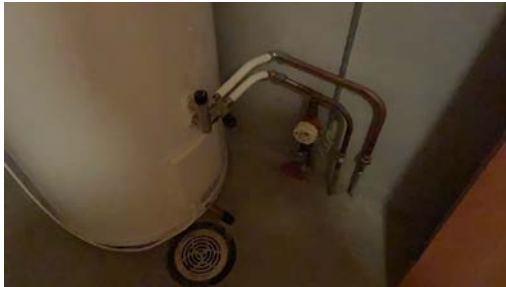
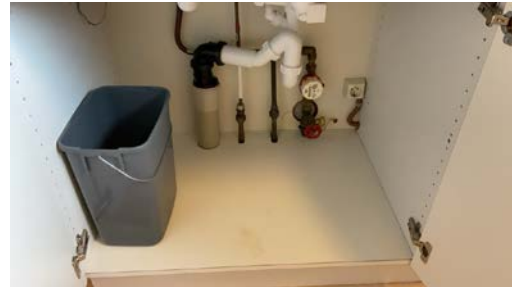
## TG 2 Avløpsrør

Innvendige avløpsrør som er synlig er av plast. Bemerkes om at avløpsrør i all hovedsak ligger skjult inne i vegger/ gulv og ikke er besiktiget utover enkel funksjonstesting.

- Det er ikke behov for utbedringstiltak siden anlegget fungerer i dag, men ut ifra alder kan skader plutselig oppstå på eldre anlegg.

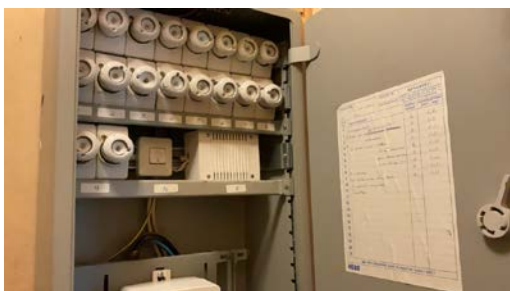
Alder på anlegget tilsier at en utvidet EI- kontroll anbefales. dette for og kartlegge anleggets fullstendige tilstand.

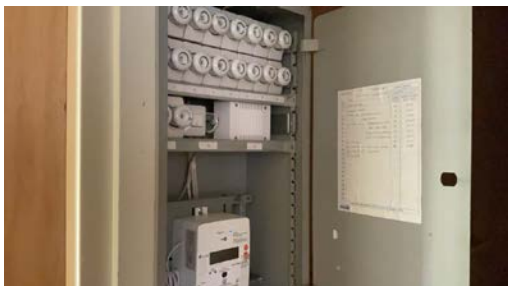
6. Er det tegn til at det har vært termiske skader (tegn på varmgang) på kabler, brytere, downlights, stikkontakter og elektrisk utstyr? Sjøkk samtidig tilstanden på elektrisk tilkobling av varmtvannsbereder, jamfør eget punkt under varmtvannstank  
**Nei**
7. Er der synlig defekter på kabler eller er disse ikke tilstrekkelig festet?  
**Nei**
8. Er det tegn på at kabelinnføringer og hull i inntak og sikringsskap ikke er tette, så langt dette er mulig å sjekke uten å fjerne kapslinger?  
**Nei**
9. Finnes det kursfortegnelse, og er den i samsvar med antall sikringer?  
**Ja**
10. Foreta en helhetsvurdering av det elektriske anlegget, dets alder, allmenne tilstand og fare for liv og helse. Bør det elektriske anlegget ha en utvidet el-kontroll?  
**Ja Alder tilsier at utvidet kontroll anbefales.  
Skade i utelampe.**

Alder på anlegget tilsier at en utvidet EI- kontroll anbefales. dette for og kartlegge anleggets fullstendige tilstand.
