Vertikaldelt tomannsbolig
Gamle Fossenvegen 4 D
2080 Eidsvoll

Boligens tekniske tilstand:

Dato: 23/04/2025

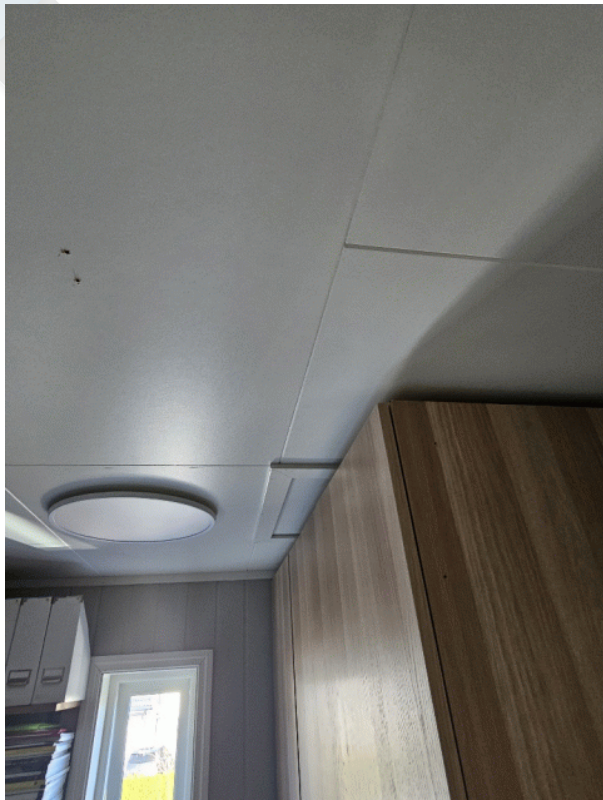
Det var ikke mulig å inspisere loft, grunnet at garderobeskapet blokkerte adkomst til takluke. TGIU Ytterligere undersøkelser må gjøres.

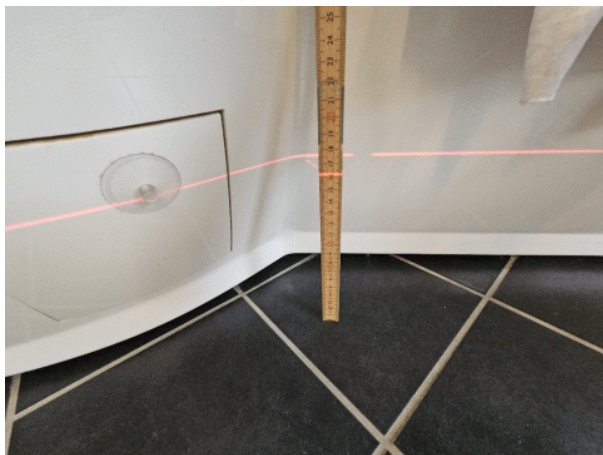
TG iu 7.1.3 Membran, tettesjiktet og sluk

Membranen er fra 2015
