Sommerveien 11, 1807 ASKIM

Askim-Innholdsrik enebolig med utleiedel solrikt beliggende i etablert og attraktivt boligfelt. Gangavstand til sentrum.

Tilstandsrapport

Befaringsdato: 06.05.2024

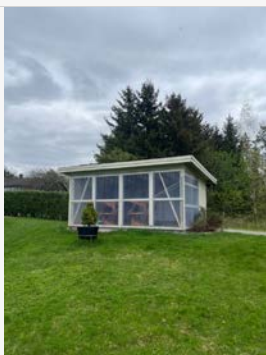
Bod/utestue

Det gjøres oppmerksom på at det ikke er foretatt tilstandskontroll på denne bygningen bare en enkel beskrivelse.
