# Tilstandsrapport

Enebolig

Fredrik Borgens veg 24, 2040 KLØFTA

Befaringsdato: 05.06.2025

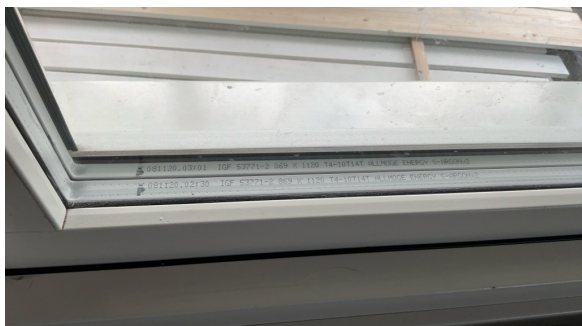
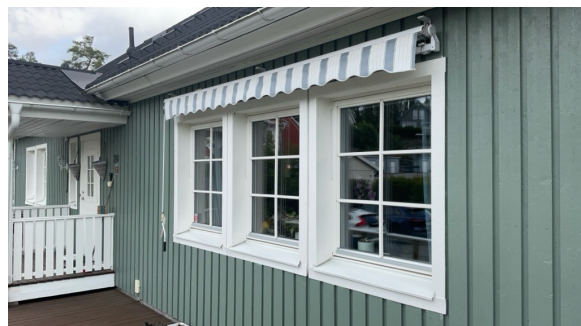
## TG 1 Vinduer

Trevinduer med 3-lags energiglass. Normal tid før utskifting av vindusrammer i tre er 20-60 år. Normal tid før utskifting av isolerglass er 15-20 år. Besiktiget fra bakkenivå og innvendige rom. Det ble ikke observert eller opplyst om punkterte isolerglass. Pga. temperatur og lysforhold kan dette være vanskelig å oppdage.

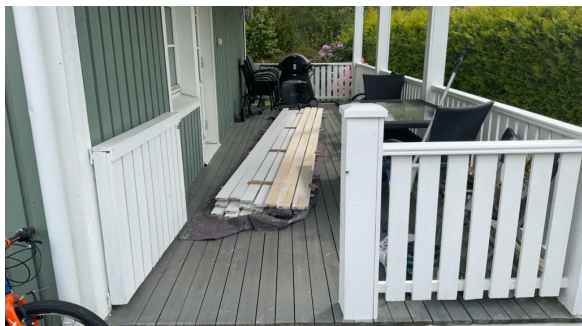
## TG 2 Utvendige trapper

Utvendige trapper i trekonstruksjoner.

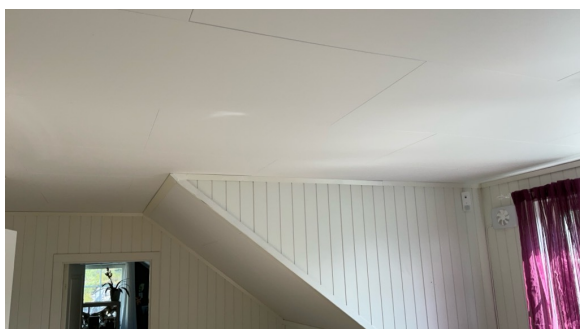
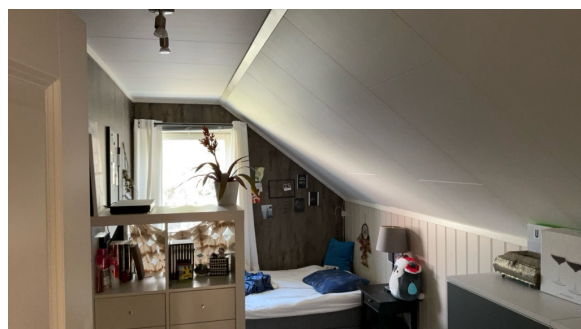
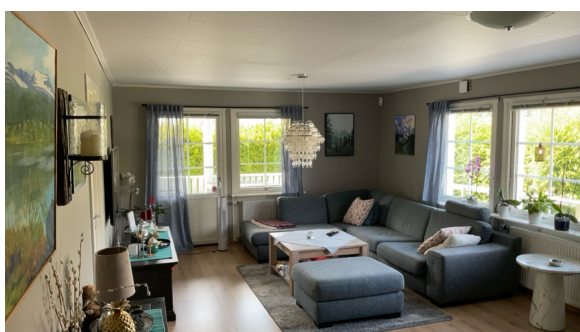
## TG 1 Etasjeskille/gulv mot grunn

Etasjeskille er utført i trekonstruksjoner.

Skjevheter og høydeforskjeller i etasjeskillere er kontrollert med krysslaser. Det er ikke funnet nevneverdige avvik, kun mindre høydeforskjeller på ca. 5-15mm. gjennom stuen er registrert. Lokale større avvik kan likevel påregnes. Dette er ikke unormalt i denne type boliger.

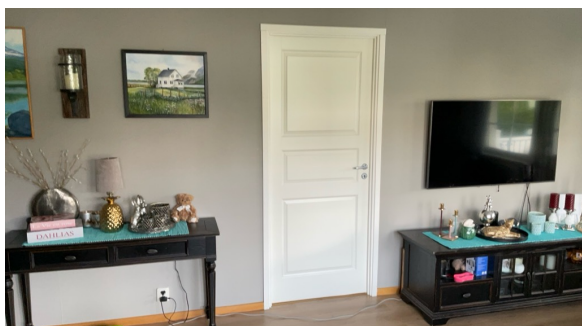
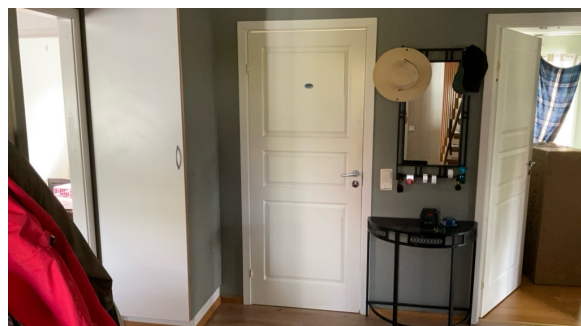
## TG 1 Innvendige dører

Innvendige dører med malte profilerte overflater. Justeringer må kunne påregnes på tredører som kan bevege seg gjennom ulike årstider. Enkelte sår/merker må påregnes (normal bruksslitasje)

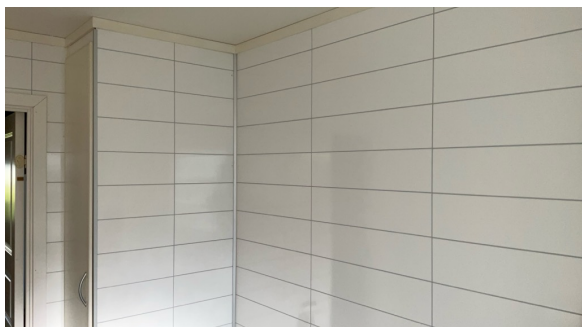
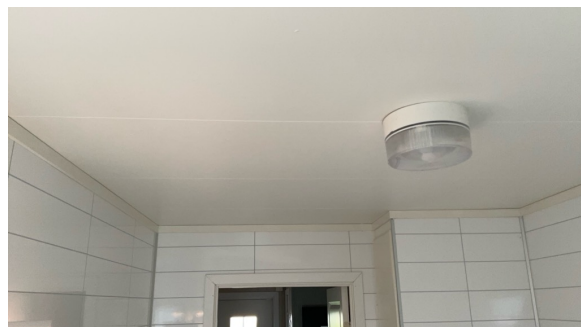
### TG 1 Overflater Gulv

Gulv: Fliser, med varme i gulv. Fallforhold på gulvet er målt og funnet tilfredsstillende. Rommet er ved normal bruk ikke utsatt for særlig påkjenning i form av fukt direkte på konstruksjonene da det dusjes i kabinett/badekar med direkte avløp til sluk

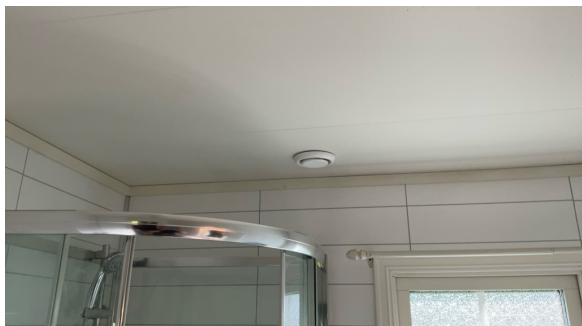
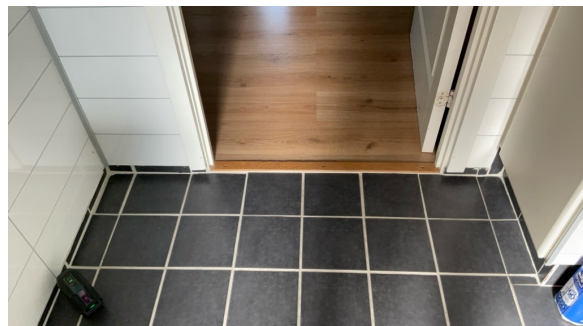
### TG 0 Tilliggende konstruksjoner våtrom

Hulltaking er foretatt og det er ikke påvist unormale forhold.

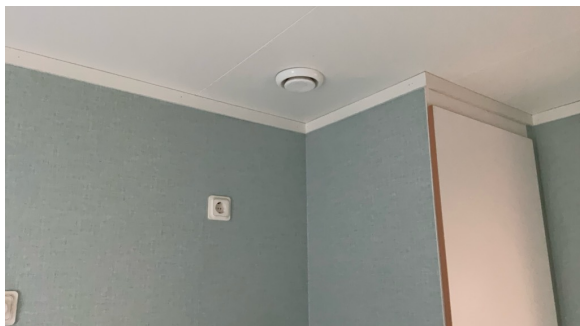
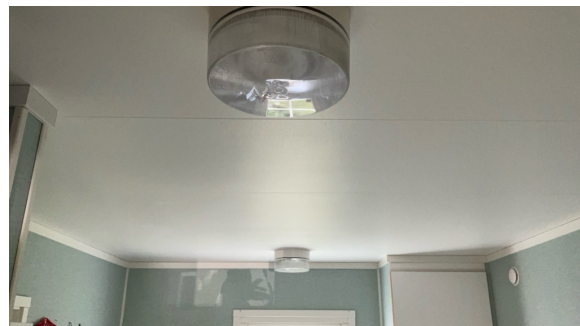
### TG 1 Overflater Gulv

Belegg på gulv. Fallforhold på gulvet er målt og funnet tilfredsstillende. Ved enkle fuktsøk ble det ikke registrert unormale verdier. Rommet er ved normal bruk ikke utsatt for særlig påkjenning i form av fukt direkte på konstruksjonene.

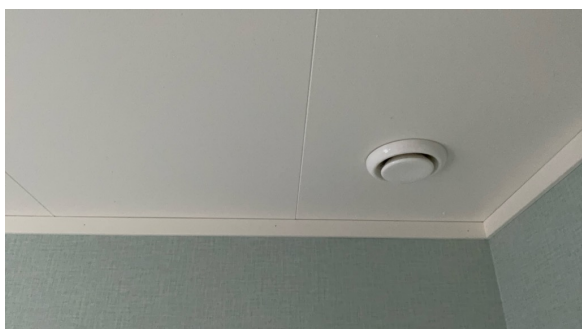
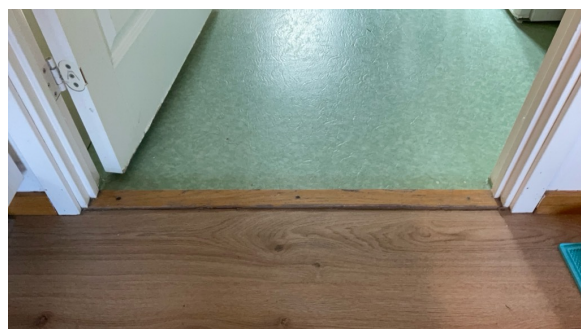
### TG 0 Tilliggende konstruksjoner våtrom

Hulltaking er foretatt og det er ikke påvist unormale forhold.

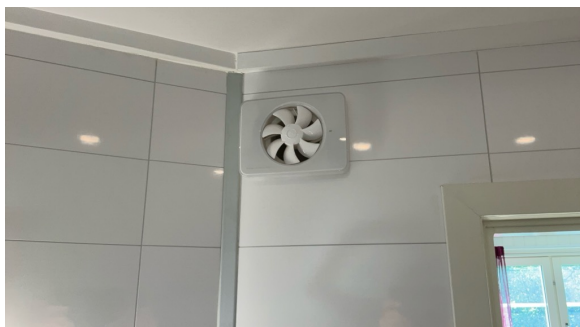
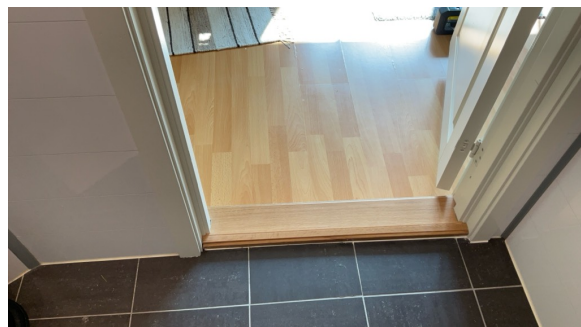
### TG 1 Ventilasjon

Det er mekanisk avtrekk. Tilluft i dør. Varme i gulv.

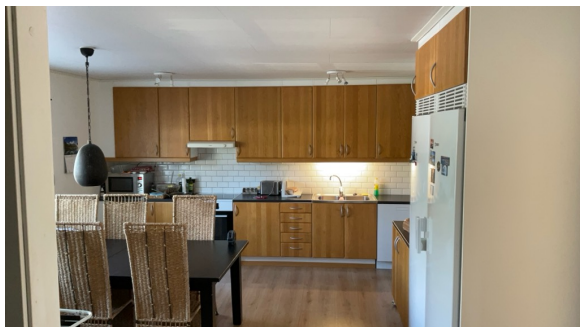
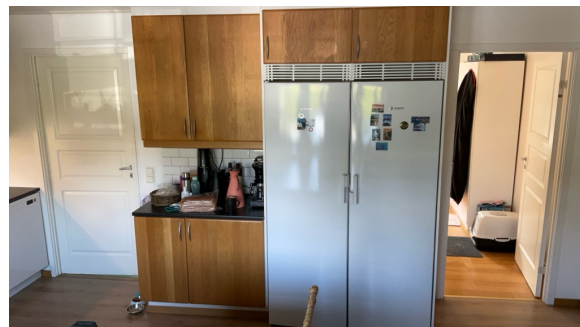
Kjøkken med glatte fronter. Laminerte benkeplater. Fliser mellom benk og overskap. Nedfelt oppvaskkum i børstet rustfritt stål med 1-greps blandebatteri. Avsatt plass til komfyr, oppvaskmaskin og kjøleskap. Innredninger synes å oppfylle sin tiltenkte funksjon.

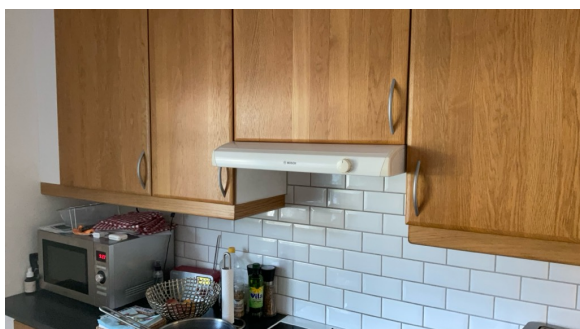
### TG 1 Avtrekk

Kjøkkenventilator er montert over komfyr.

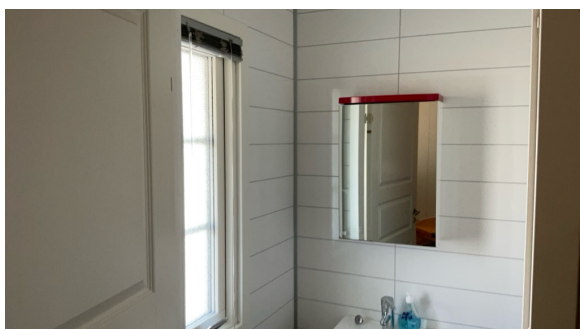
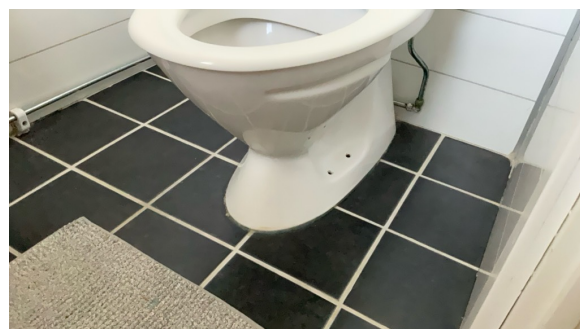
### TG 1 Overflater og konstruksjon

Vegg: Baderomsplater.  
Himling: Himlingsplater.  
Gulv: Fliser.

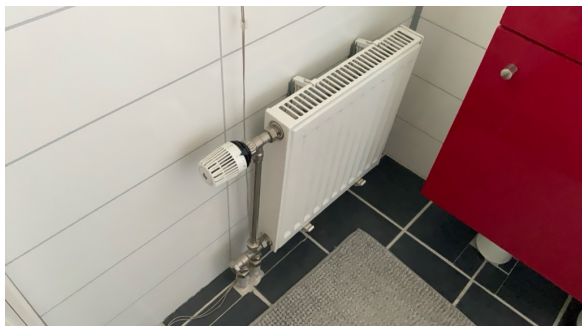
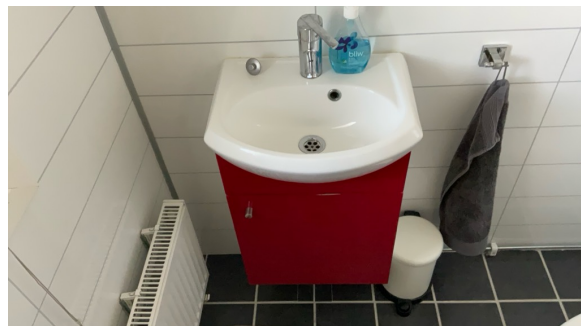
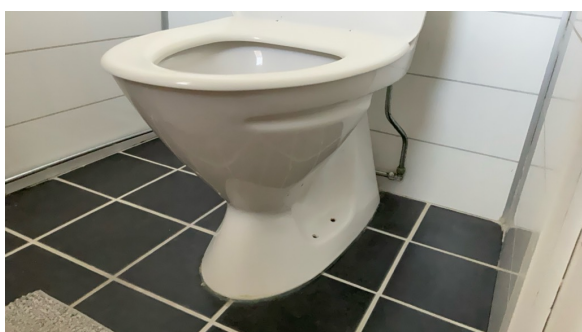
### TG 1 Teknisk anlegg

Servantskap med ett-greps blandebatteri. Speil og lys over. Gulvmontert toalett.

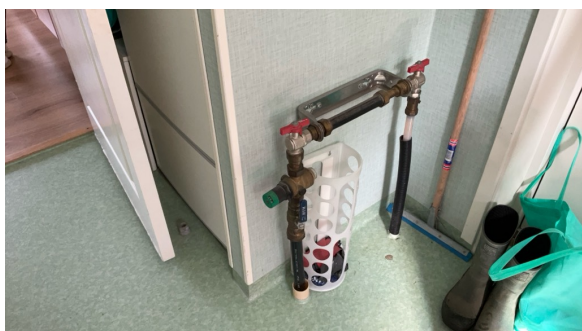
### TG 1 Vannledninger

Synlige vannrør i: Plast, rør-i-rør. Kopper/metall. Anlegget er ikke teknisk vurdert. Jeg er ikke VVS fagmann, kontakt rørlegger for evt. nærmere kontroll av anlegget. Bunnledningene og utvendige ledninger er nedgravd og ikke tilgjengelig for inspeksjon.

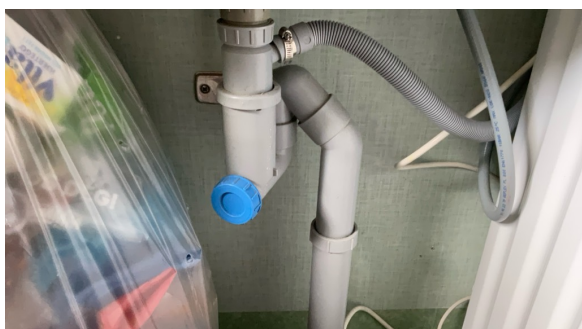
### TG 1 Avløpsrør

Synlige avløpsrør i: Plast. Anlegget er ikke teknisk vurdert. Jeg er ikke VVS fagmann, kontakt rørlegger for evt. nærmere kontroll av anlegget. Bunnledningene og utvendige ledninger er nedgravd og ikke tilgjengelig for inspeksjon.

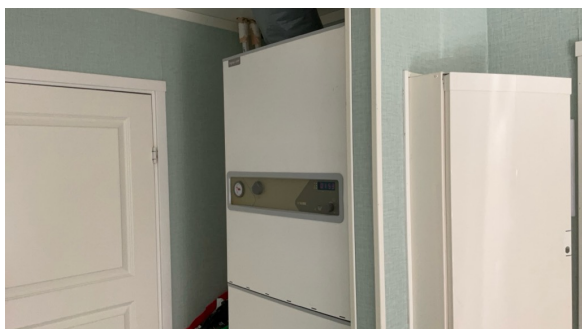
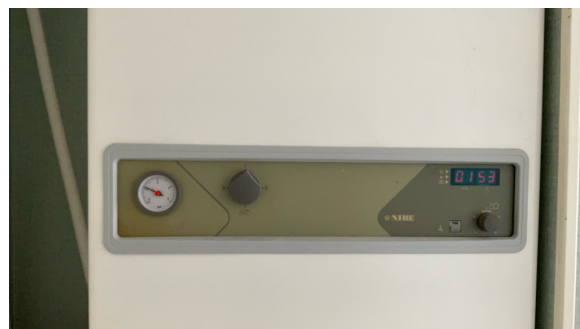
## TG 1 Ventilasjon

Ventilasjonen består av balansert ventilasjon. Vifter sørger for både tilførsel og avtrekk av ventilasjonsluften. Mekanisk avtrekk på ett bad og kjøkken.

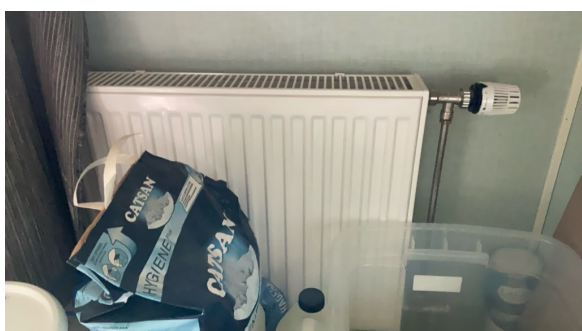
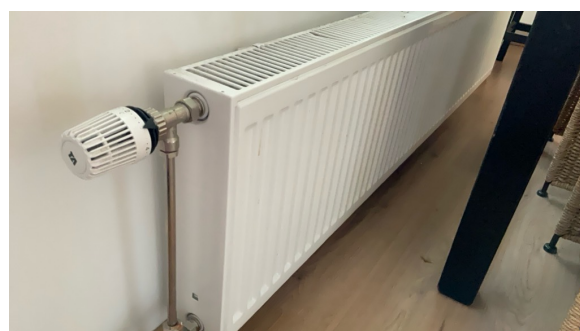
## TG 1 Varmesentral

Vannbåren varme. Radiatorer på vegg.

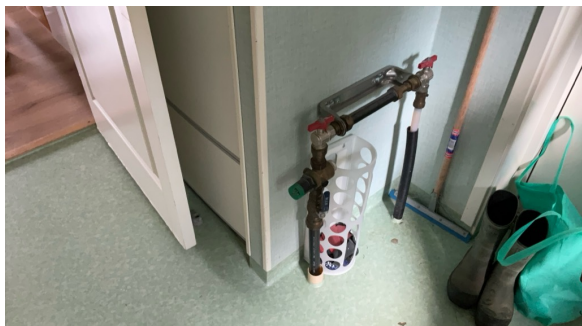
## TG 1 Varmtvannstank

Fra vannbåren varme.

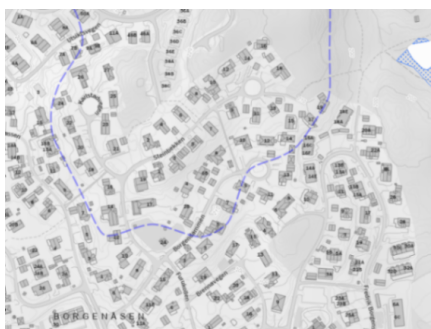
### TG 0 Terrengforhold

Tomten er flat og skrånet, noe terrassert.

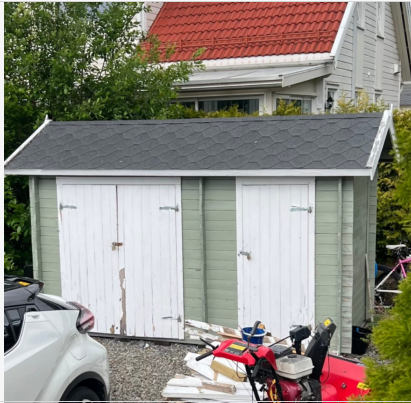
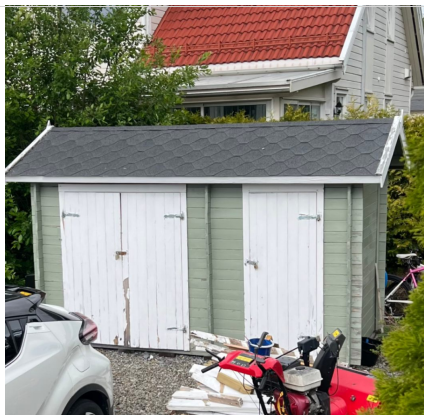
## Bod

Bygning oppsatt på enkel fundamentering i tradisjonelt bindingsverk. Utvendig kledd med malt trepanel. Mønet saltak tekket med shingel. Garasje, uthus o.l. er ikke teknisk vurdert på linje med bolighuset. Tilstandsgrad er derfor ikke angitt. Bygningen har vedlikeholdsbehov.
