# Tilstandsrapport

Andelsleilighet

Grefsenveien 51, 0485 OSLO

Befaringsdato: 16.10.2025

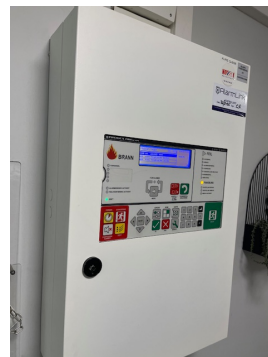
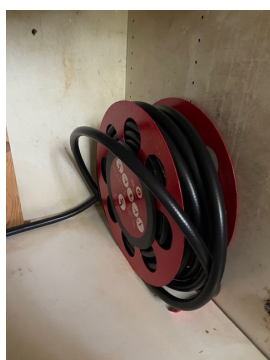
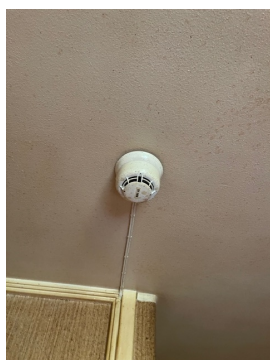
Sentralt brannvarslingsanlegg og brannslange.

1. Er det mangler for brannslukningsutstyr i boligen iht. forskriftskrav på søknadstidspunktet, men minst Byggeforskrift 1985?  
**Nei**
2. Er det skader på brannslukkingsutstyr eller er apparatet eldre enn 10 år?  
**Nei Utstyret er ikke funksjonstestet.**
3. Er det mangler på røykvarsler i boligen iht. forskriftskrav på søknadstidspunktet, men minst Byggeforskrift 1985?  
**Nei**
4. Er det skader på røykvarslere?  
**Nei Utstyret er ikke funksjonstestet.**
