Valmslia 21, 2460 OSEN

**Fullt møblert hytte i sjarmerende  
Valmslia ved Osensjøen. Stor  
selveiet tomt og båtfeste.**

## 6. Hovedrapport

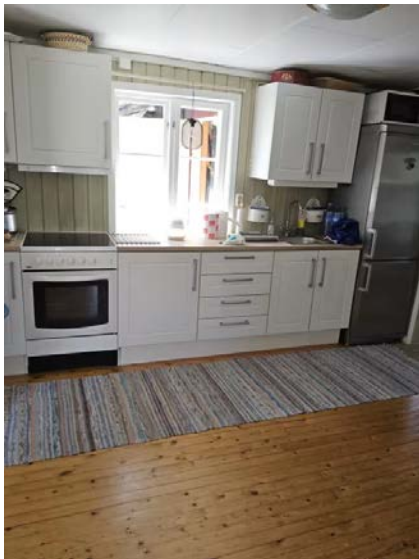
## 6.14 Kjøkken

\* Kjøkken (overflater og innredning): Det registreres fuktmerker og svelleskade i takplate på kjøkken. Ved bruk av fuktsøker ble det ikke registrert unormale verdier.

Bilde viser kjøkken.

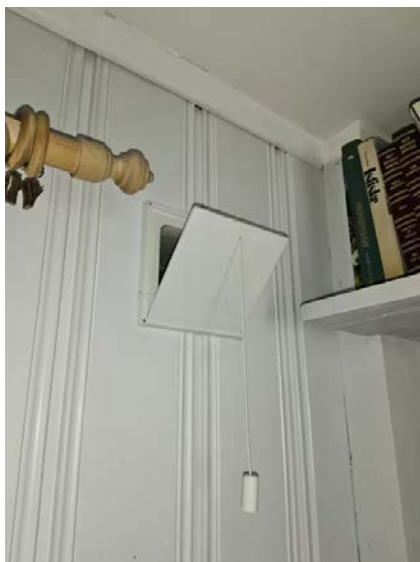
## 6.20 Ventilasjon

Bilde viser klaffventil på yttervegg.
