HAMAR / DALSLØKKA

Sigurd Jarls gate 3

Tilstandsrapport

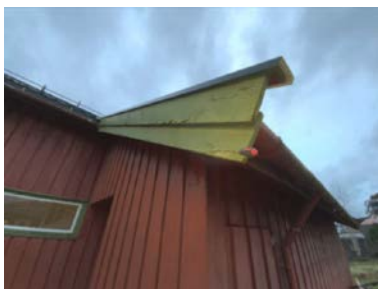
Malings/folieflass registrert. Det ble registrert lekkasjer fra renner og nedløp. Vindski har råteskader. Utvendige beslag og takrenner/nedløp bærer preg av slitasje og er modent for utskifting. Tilstandsgrad er satt ut fra synlige forhold og generelle opplysninger om alder. Tilstandsgrad gitt pga. nevnte forhold.

Værslitte vindskier og indikasjon på råte i treverk.

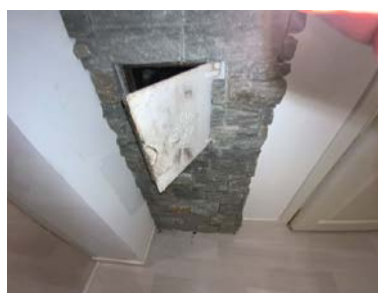
Feieluken kan ikke åpnes til full stilling.

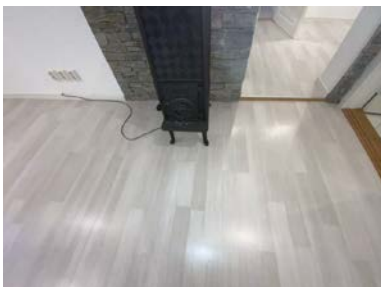
Mangler ildfast plate under/foran vedovnen i kjeller.

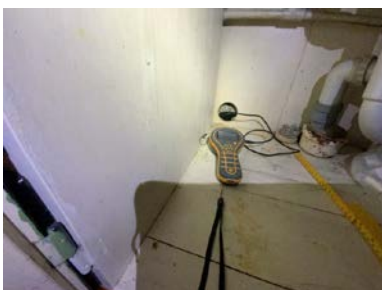
Ved fuktmåling ble det registrert tørre verdier.

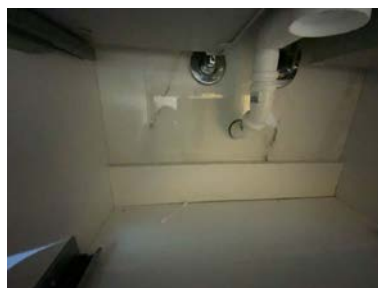
Det mangler tilstrekkelig tetting rundt avløpsrør.

- Det må foretas utbedring for å unngå fuktskader i konstruksjonen.
