Langlia 16, 7860 SKAGE I NAMDALEN

**Skage - Romslig enebolig på ett plan over u. etg. | Garasje | Barnevennlig | Kort gangavstand til skole, butikk og bhg |**

Befaringsdato: 12.02.2026

Rapportdato: 26.02.2026

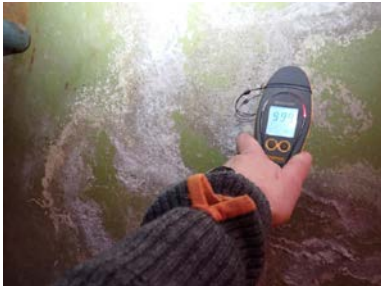
Det er i hulltaking påvist fukt-/råteskader. Det er påvist fuktighet i oppforet tregulv i underetg/kjeller, og det er derfor ikke foretatt hulltaking. Det er påvist indikasjoner på noe fuktgjennomtrenging i kjellergulv. Det er påvist indikasjoner på noe fuktgjennomtrenging inn i kjellermur.

Mineralutslag på innside grunnmur.
