# Tilstandsrapport

📍 Eikelandsveien 139, 4993 SUNDEBRU

# gnr. 2, bnr. 74

Befaringsdato: 19.02.2026

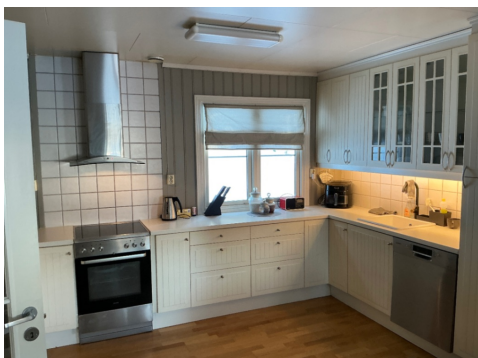
Det kan med fordel monteres lekkasjesensor med stengeventil i skap under vask samt under oppvaskmaskin. Det er en sensor i skap under vask, men denne er fra verisire alarm slik at man er avhengig av at abonnement videreføres.

Lekkasjesensor er et krav som har kommet på nyere kjøkken. Denne boligen er bygget før kravet ble innført. I alle boliger som er bygget eller rehabilitert etter 2010 skal det være installert slik sensor/vannstopper.
