Eikelandsveien 139, 4993 SUNDEBRU

**Enebolig med landlig beliggenhet,  
flott utsikt og sol fra morgen til  
kveld.**

Befaringsdato: 19.02.2026

Rapportdato: 23.02.2026

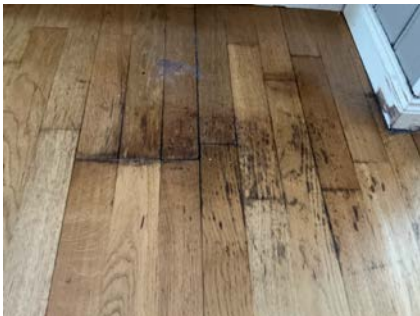
- INNVENDIG - Overflater  
Avvik: Overflater fremstår hovedsaklig med normal bruks og aldersslitasje, men det er noe fuktsvelling gulv på kjøkken fra skåler til vann/dyr. I tak stue bla er det merker det hvor takstoler er. Skyldes trolig kuldebro fra takkonstruksjon, så spiker blir synlig.

Bytte gulv dersom utbedring ønskes. Male tak stue mm.

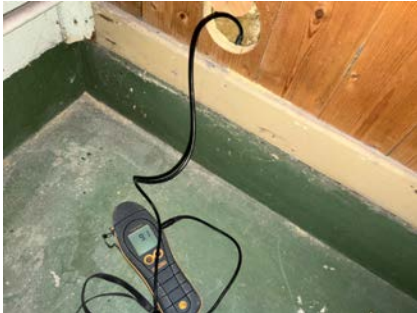
Det er ikke synlig drems-spalte under wc. Dette medfører at man ikke vil avdekke evt. lekkasje fra skjult sisterne i vegg.

Hulltaking utført i tilstøtende rom, ikke tegn til avvik.

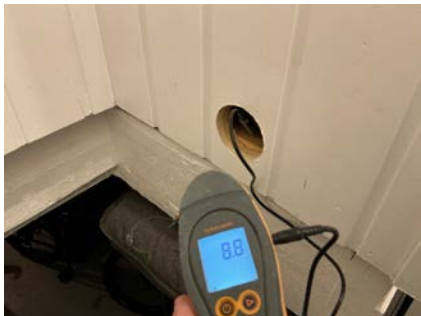
Det er ikke synlig drems-spalte under wc. Dette medfører at man ikke vil avdekke evt. lekkasje fra skjult sisterne i vegg.

Hulltaking utført i tilstøtende rom, ikke tegn til avvik. Utført fra trapperom kjeller mot oppleg vaskemaskin.

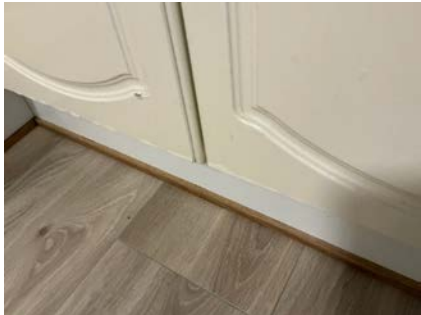
#### UNDERETASJE HYBEL > INNREDET SOM STUE/KJØKKEN

Noe eldre innredning med stedvis noe fuktsvelling fronter/bruksslitasje.

Bruksverdi dersom ønskelig, evt må moderniseringer vurderes av kjøper.

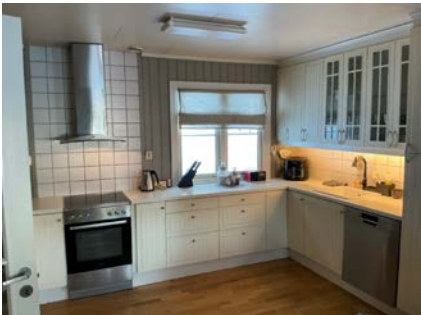
#### UNDERETASJE HYBEL > INNREDET SOM STUE/KJØKKEN

Det kan med fordel monteres lekkasjesensor med stengeventil i skap under vask samt under oppvaskmaskin. Det er en sensor i skap under vask, men denne er fra verisure alarm slik at man er avhengig av at abonnement videreføres.

Lekkasjesensor er et krav som har kommet på nyere kjøkken. Denne boligen er bygget før kravet ble innført. I alle boliger som er bygget eller rehabilitert etter 2010 skal det være installert slik sensor/vannstopper.
