Tilstandsrapport

Enebolig

Kremleveggen 28, 7340 OPPDAL

Befaringsdato: 29.01.2025

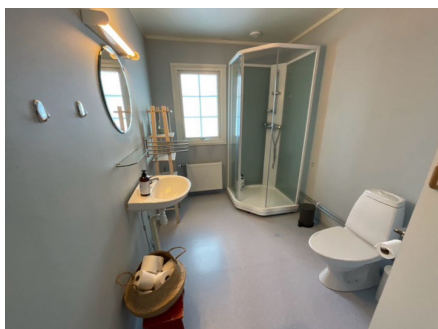
Rommet er utstyrt med servant, toalett og dusjkabinett. Utstyr i rommet fremstår med normal funksjon.
