Tilstandsrapport

Enebolig

Tjørsvågveien 10 B, 4404 FLEKKEFJORD

Oppdragsnr.: 20755-1228

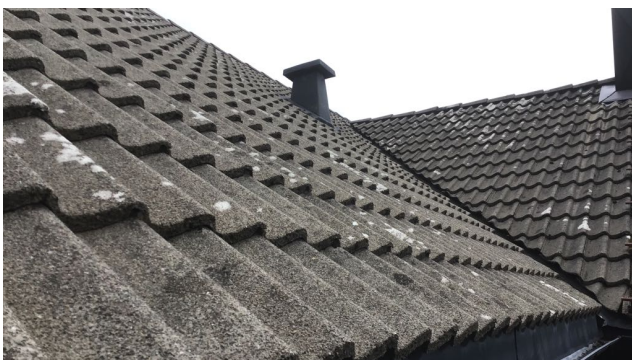
Vurdering av avvik:

- Overvåk tilstanden jevnlig. For å få tilstandsgrad 0 eller 1 må tekkingen skiftes ut, men tidspunktet for når dette er nødvendig er vanskelig å si noe om.

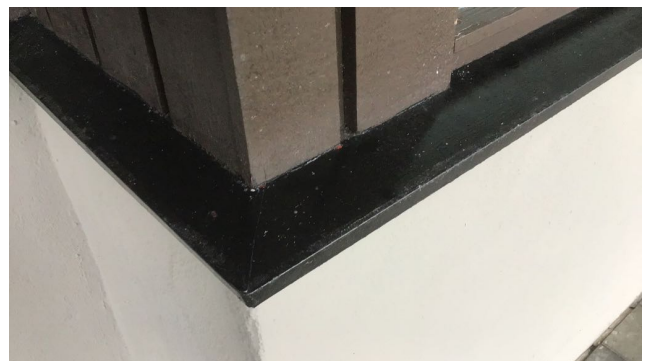
- Det er ingen eller liten lufting i nedre kant av kledning mot grunnmur. Det er registrert sprette fuktskader i kledning mot vannbord over mur

- Det bør foretas tiltak for å bedre lufting av kledningen.

Lokal utbedring på kledning

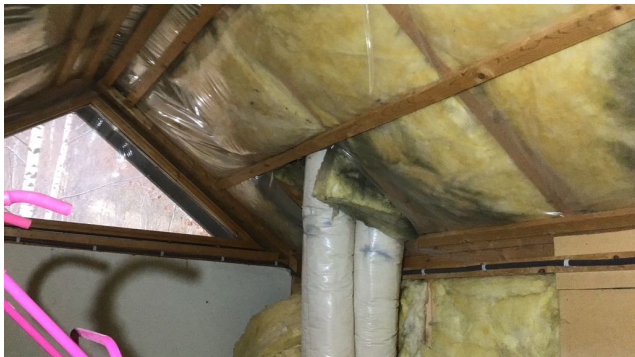
! TG 1 Takkonstruksjon/Loft

Takkonstruksjonen er en lukket konstruksjon. Kontrollen begrenser seg til en visuell besiktigelse av innvendige overflater.

Det er foretatt en visuell inspeksjon av innvendige himlinger og ingen tegn til aktiv lekkasje eller kondensproblemer blir registrert. Hold takoverflater under jevnlig tilsyn.

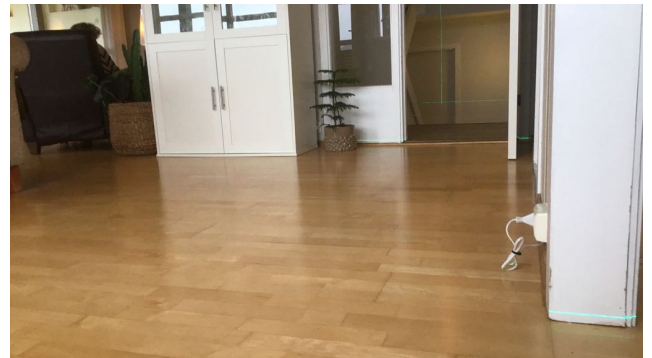
- Det er målt høydeforskjell på mellom 15-30 mm gjennom hele rommet. Tilstandsgrad 2 gis med bakgrunn i standardens krav til godkjente måleavvik.

- For å få tilstandsgrad 0 eller 1 må høydeforskjeller rettes opp. Det vil imidlertid sjelden være økonomisk rasjonelt som et enkeltstående tiltak i en bolig som dette. Dersom boligen en gang skal renoveres, kan man vurdere slike tiltak.

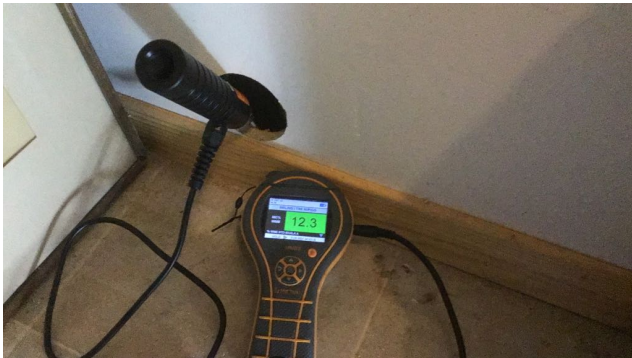
Boligen har rom under terreng og kjelleren er innredet. Det er utførende vegger av tre med plater. Utvendig betongmur. Hulltaking er foretatt i utforet vegg på bod mot sør/vest med mindre avvik registrert, 12,3 vektprosent .

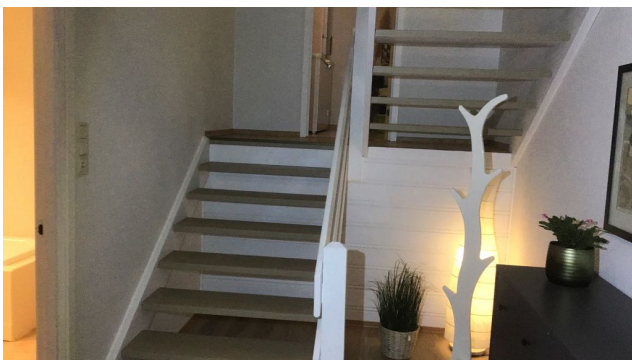
Boligen har hvitmalt tretrapp med åpne trinn

- Det er ikke krav om utbedring av rekkverkshøyder opp til dagens krav.
- Åpninger er såpass store at det ut ifra sikkerhetsmessige forhold anbefales å lage mindre åpninger.
- Håndløper må monteres på vegg for å tilfredsstille krav på byggetidspunktet.

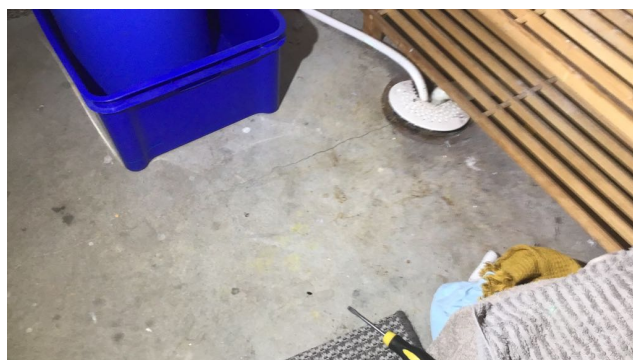
Ubehandlet betonggulv med fuktmerker

Det må gjøres tiltak på betonggulvet

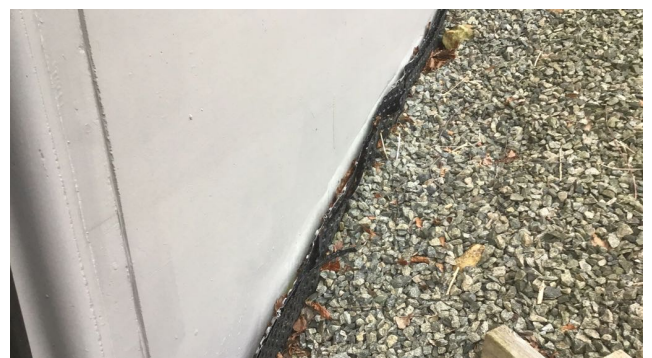
- Det er avvik:

Klemlist må monteres i topp grunnmursplast
