Tilstandsrapport

Leilighet - seksjon 3

Tinnesåsen 1 C, 3675 NOTODDEN

Befaringsdato: 09.03.2026

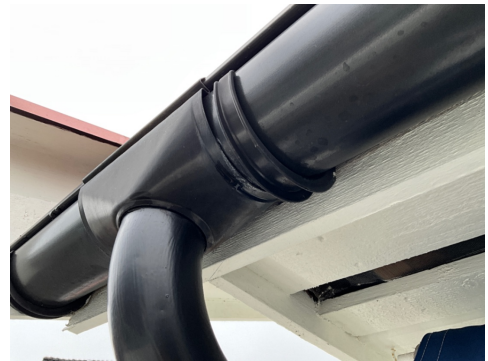
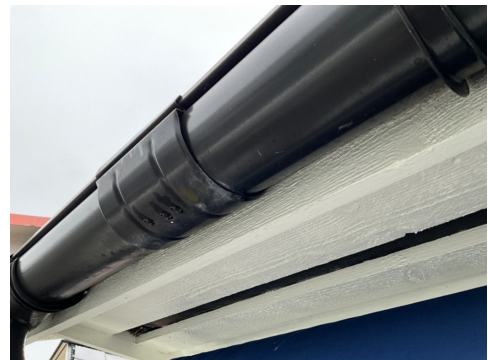
- Takrenner har punktvis lekkasjer.

Det er registrert punktvis lekkasjer fra takrenne over veranda

Registrert punktvis lekkasjer fra takrenner

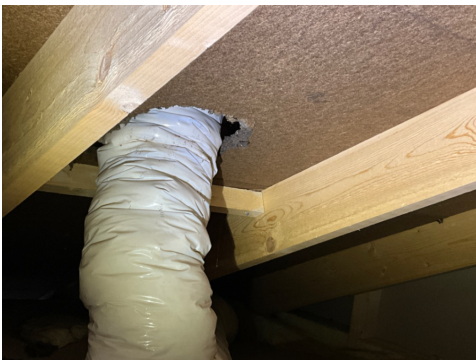
- Det er påvist avvik rundt gjennomføringer i takflaten.

Det er ikke etablert lekkasjesikring rundt rørgjennomføringer i undertaket, dersom takstein i dette området knekker eller sprekker vil det være risiko for at nedbør kan lekke inn på loftet.

Fra loft ser man undersiden av takstein ved rørgjennomføringer i undertaket.

For å forhindre muligheten for vannlekkasje gjennom undertak anbefales det å etablere lekkasjesikring rundt rørgjennomføringer i yttertak.

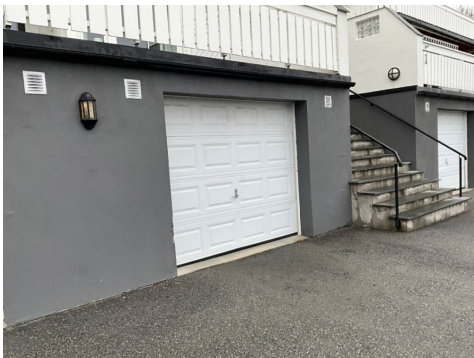
Adkomst til garasje og bod via leddport

Det anbefales å gjøre nærmere undersøkelser rundt årsak til oppfukning av gipsplater i bod og garasje, eventuelle tiltak vurderes på bakgrunn av hva som avdekkes ved nærmere undersøkelser.

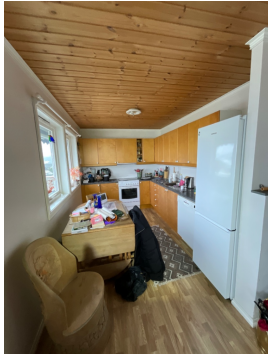
Noe økt slittasje på enkelte fronter

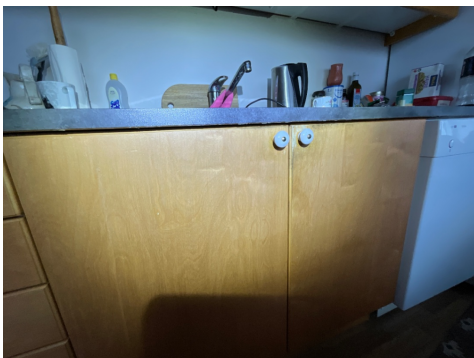
Begynnende svelleskade på benkeplate ved oppvaskum og oppvaskmaskin

- Overflater må utbedres eller skiftes.
