# Tilstandsrapport

Rekkehus

Baneåsen 37 B, 3970 LANGESUND

Befaringsdato: 10.04.2025

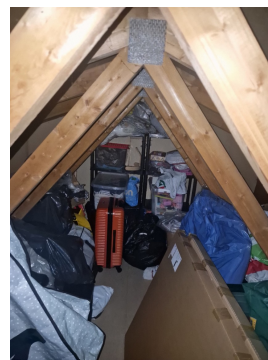
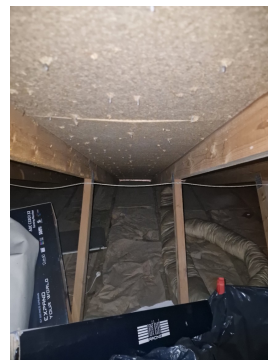
Takkonstruksjonen består av fabrikkframstilt sadlet takverk bærende på yttervegg og innervegg. Undertak med sponplater tekket med shingel. Konstruksjonen er innsisert fra loft. Hulrom isolert med datidens isolasjons tykkelse. Konstruksjonen bra ventilert. Luftespalte registrert ved raft.

Det anbefales og tillegg isolere loft som ett energisparende tiltak.

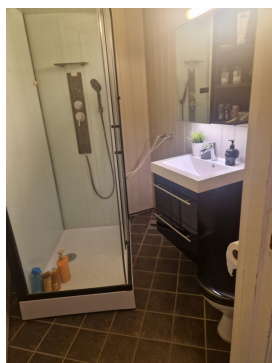
Bad har etablert fliser på gulvflater med sokkelflis på vegg. Malt MDF panel på veggflater. Det er etablert innredning med servant med ett-håndsarmatur, dusjkabinett og gulvmontert toalett. Ventilasjon består av ventil i vegg og himling. Bad oppgradert på overflater ca. 2009.

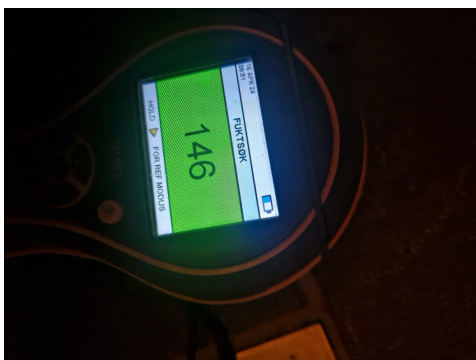
Vaskerom har etablert belegg på gulvflater med malte veggflater. Sluk består av plast sluk. Det er montert opplegg til vaskemaskin og benk på vaskerom. Ventilasjon består av ventil i himling. Vaskerom med utgått levetid. TG 3 settes derfor her. Vaskerom har våtsone mot naboeilighet og bad. Hulltagning er ikke mulig. Ved bruk av fuktindikator ble ingen unormale fuktverdier målt.

Bad har våtsone mot naboileilighet og vaskerom. Hulltagning er ikke mulig. Ved bruk av fuktindikator ble ingen unormale fuktverdier målt.

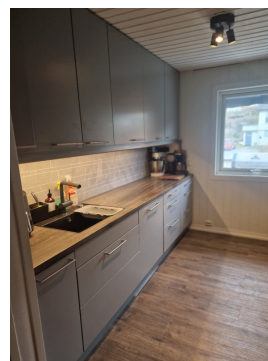
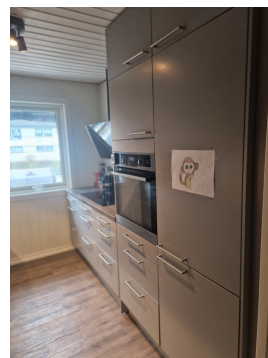
Kjøkkeninnredningen med sltte dør og skuffronter type Epoq. Benkebeslag i kompositt med laminat benkeplate. Ventilator ført ut over tak. Waterguard etablert. Innredning skiftet 2019. Innredning i god funksjonell stand.
