# Tilstandsrapport

Fritidsbolig

Drangedalsveien 136, 3766 SANNIDAL

Befaringsdato: 21.07.2025

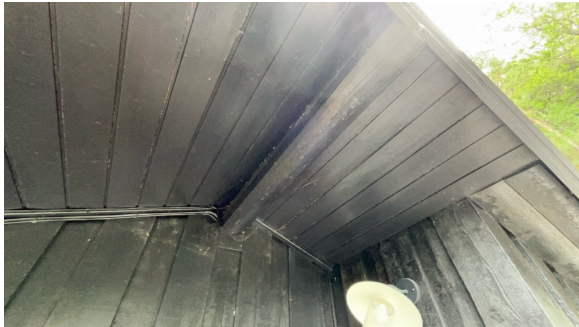
Konstruksjon sett fra terrasse.

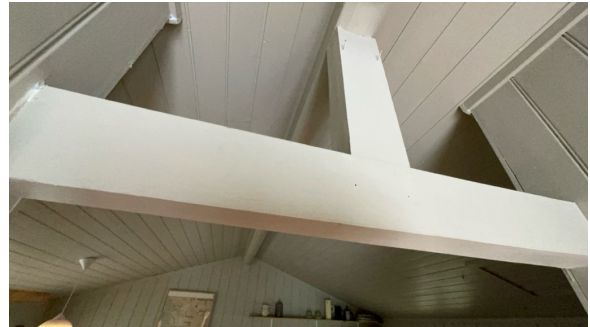
Tak sett fra innsiden.

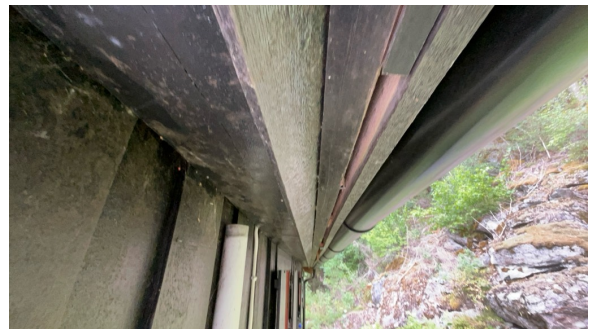
Del av takkonstruksjon.

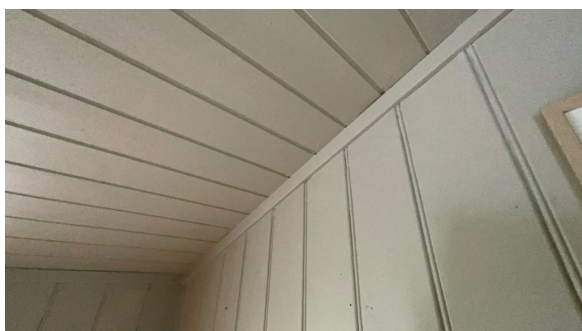
Del av vegg - tak.

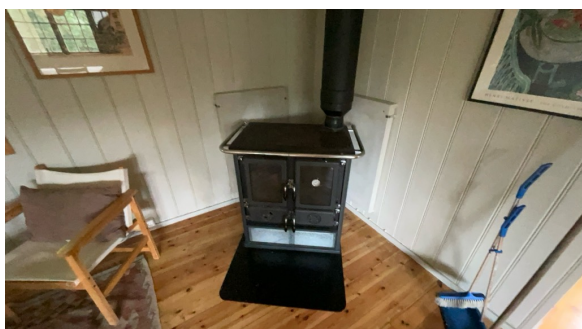
Montert ovn i stue.
