Tilstandsrapport

Enebolig

Vellingrovegen 473, 2264 GRINDER

Befaringsdato: 28.02.2024

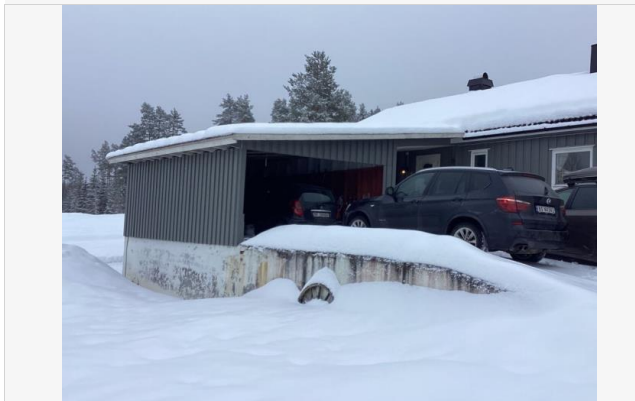
Carport

Det er etterslep på vedlikehold og sprekker i flere mur/betongkonstruksjoner som må følges med på. Det ser ut som det har vært fuktpåkjenninger på himlingsplater.
