Vellingrovegen 473, 2264 GRINDER

# Tilstandsrapport

# gnr. 52, bnr. 26

Befaringsdato: 28.02.2024

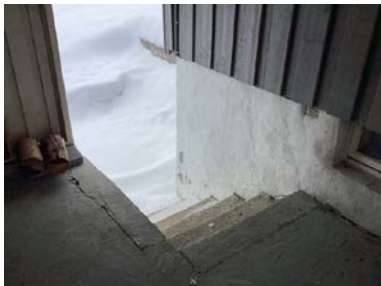
### TG 2 Overflater
