Vellingrovegen 473, 2264 GRINDER

# Tilstandsrapport

GRUE kommune  
  # gnr. 52, bnr. 26

Befaringsdato: 28.02.2024

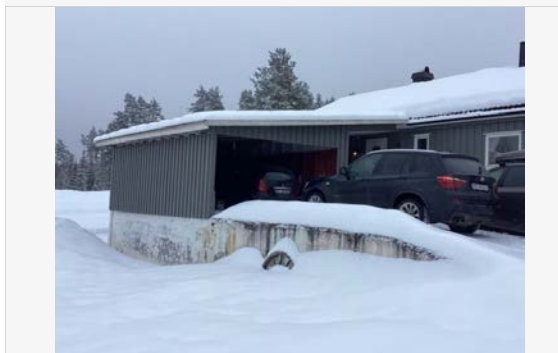
### Carport

Det er etterslep på vedlikehold og sprekker i flere mur/betongkonstruksjoner som må følges med på. Det ser ut som det har vært fuktpåkjenninger på himlingsplater.
