# Tilstandsrapport

Boligbygg med flere boenheter

Solgårdveien 8 , 1920 SØRUMSAND

Rapportdato: 05.02.2026

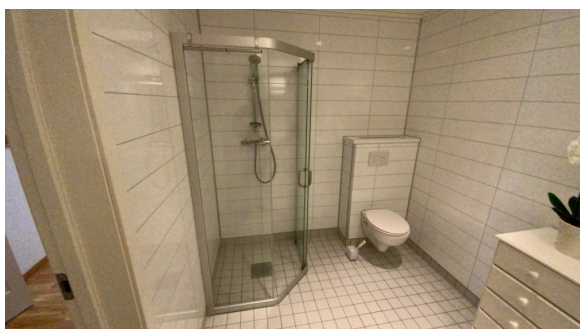
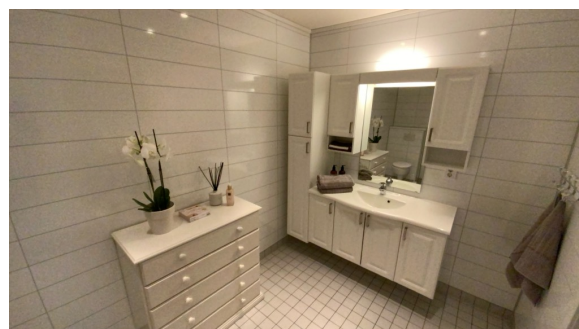
### 2.ETASJE > BAD

#### TG 2 Overflater vegger og himling

- Det er avvik:

For å unngå mer fuktbelastning på membran og baderomsplater anbefales det å silikonere så snart som mulig og sikre at våtrom er riktig vanntett i henhold til kravene i TEK17.

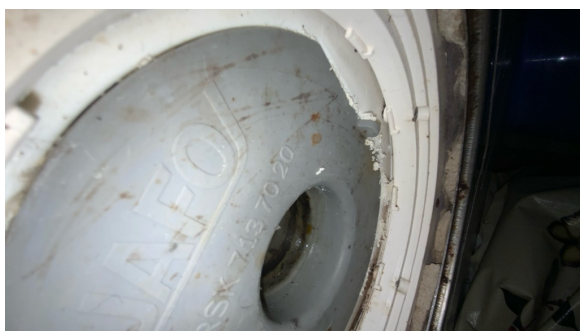
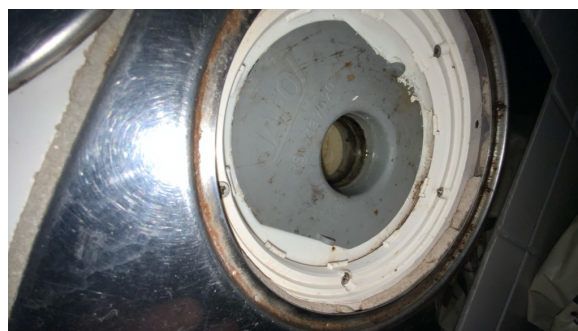
- Det er påvist avvik i krav til høydeforskjell/fall-løsning på våtrommet.

- Til tross for avviket i fall/høydeforskjell til sluk, vil gulvet fortsatt kunne lede vann mot sluket, men med redusert effektivitet. Dette kan potensielt øke risikoen for vannansamling i enkelte områder av badet.

Det er plastsluk og smøremembran med dokumentert utførelse.
