# Tilstandsrapport

Boligbygg med flere boenheter

Solgårdveien 8 , 1920 SØRUMSAND

Befaringsdato: 03.02.2026

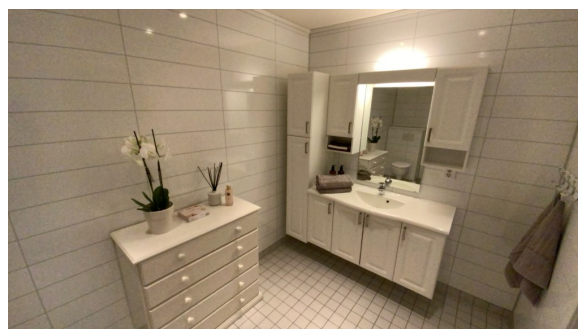
### 2.ETASJE > BAD

#### TG 2 Overflater vegger og himling

For å unngå mer fuktbelastning på membran og baderomsplater anbefales det å silikonere så snart som mulig og sikre at våtrom er riktig vanntett i henhold til kravene i TEK17.

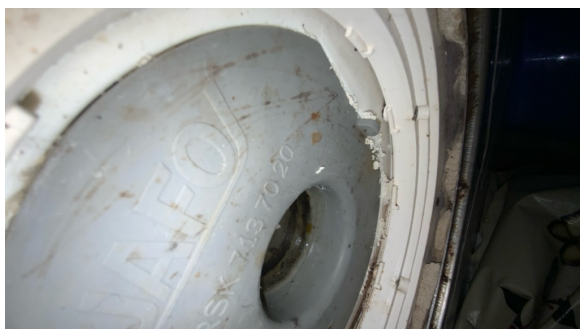
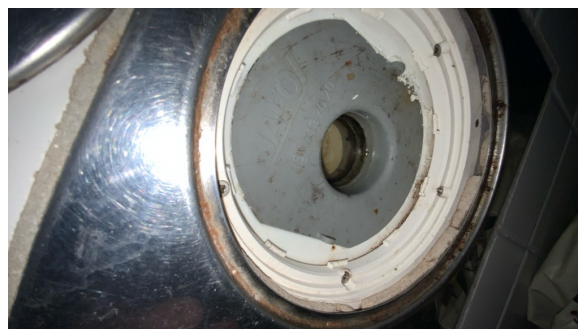
## 2.ETASJE > VASKEROM

### ! TG 1 Sanitærutstyr og innredning
