Enebolig med sokkelleilighet  
Willy Moes veg 130  
2034 Holter

**Boligens tekniske tilstand:**

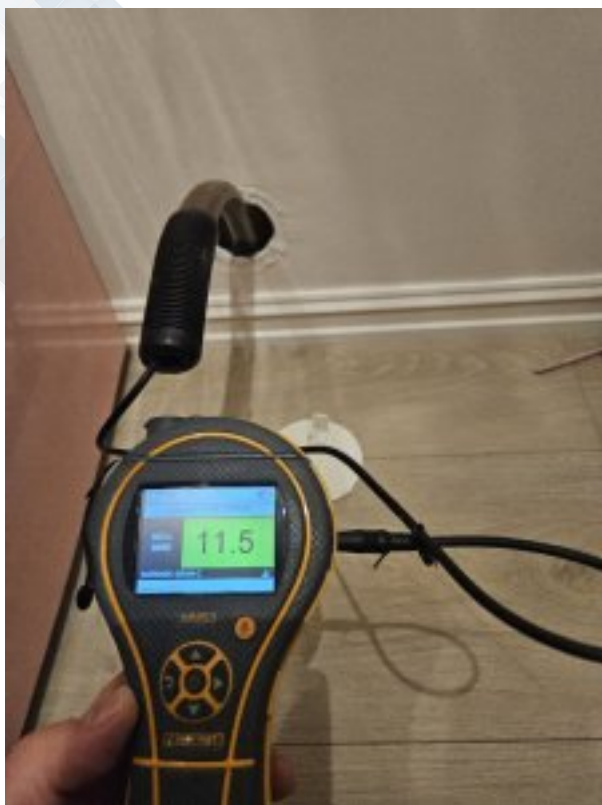
Det ble søkt etter fukt på tilgjengelige tilstøtende overflater under befaringen, der det ikke ble avdekket unormale verdier. TG1

**Merknader:** Se punkt 1.1 drenering.
