Tilstandsrapport

Enebolig

Cathinka Guldbergs veg 13A , 2034 HOLTER

Befaringsdato: 05.05.2026

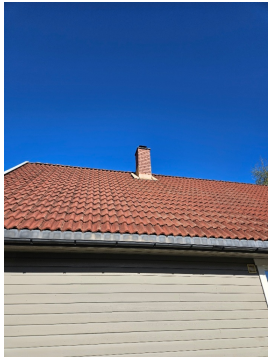
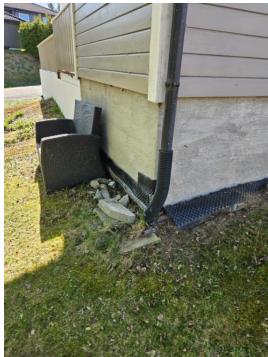
TC 2 Veggkonstruksjon

Årsak 1: Forholdet har karakter som tilsier at det er montert feil eller en mangel ved oppføringstidspunktet.

Panelbord vurderes å ha mye tørrsprekker, enkelte større sprekker i panelbord og glipper i overflater.

Risiko: Manglende lufting bak kledningen kan gi økt risiko for råteskade/skade på kledningsbordene eller bakveggen.

Anbefalt tiltak: Det anbefales å undersøke veggkonstruksjonen nærmere ved åpning eller fuktmåling, utført av fagperson, for å avklare omfang og eventuelt behov for utbedring.

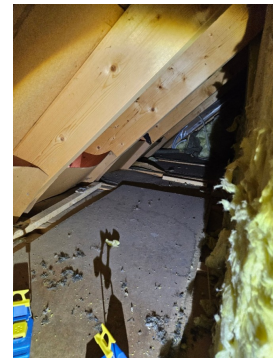
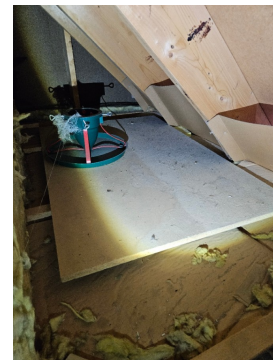
Takkonstruksjon/Loft

Det gjøres oppmerksom på at boligen har saltakskonstruksjon, og at deler av øverste etasje har skråtak som hovedsakelig er en lukket konstruksjon. Det er ikke kjent hvordan denne er bygget opp. Kun deler av kneloftet og loftkonstruksjonen over inngangspartiet kan inspiseres. Erfaringsmessig betraktes slike konstruksjoner som fuktrisikokonstruksjoner. Dette innebærer at det kan være vanskelig å oppdage eventuelle fuktskader før de har utviklet seg over tid, da det er begrenset tilgang for inspeksjon og vedlikehold. Lukkede konstruksjoner med skråtak gir ofte lite mulighet for lufting, noe som øker risikoen for kondens og opphopning av fukt i konstruksjonen.

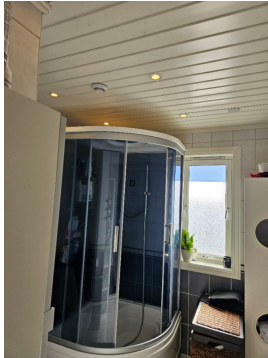
TG 2 Overflater Gulv

Risiko: Dette kan medføre at vann ikke renner effektivt bort fra gulvet, noe som øker risikoen for fuktskader over tid.

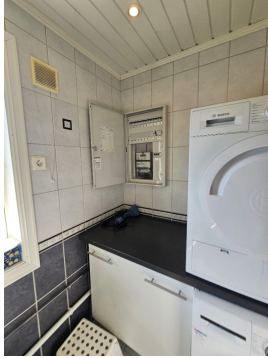
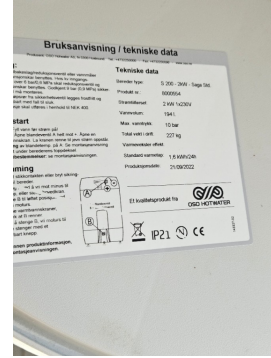
! TG IU Varmesentral

Risiko: Det kan være risiko for eventuelle feil og mangler ved anlegget. Konsekvens: Forholdet kan medføre behov for utbedring eller utskifting av anlegget.

Anbefalt tiltak: Det anbefales å undersøke anleggene nærmere, utført av fagperson, for å avklare omfang og behov for eventuell utbedring.

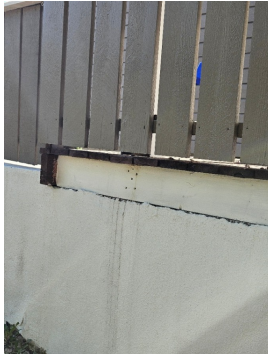
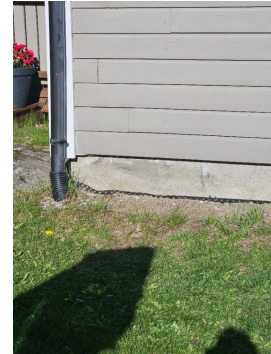
! TG 2 Terrengeforhold

Konsekvens: Forholdet kan medføre behov for utbedring av grunnmur dersom fuktpåvirkningen vedvarer.

Anbefalt tiltak: Det anbefales å undersøke grunnmuren nærmere ved åpning eller fuktmåling, utført av fagperson, for å avklare omfang og behov for en eventuell behov for tiltak.
