# Tilstandsrapport

Enebolig

Fjellsbøvegen 84, 5956 HUNDVIN

Oppdragsnr.: 20489-2155

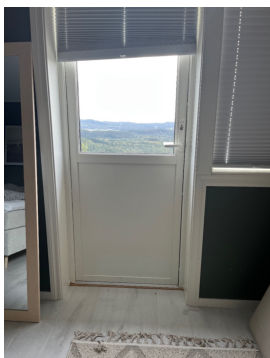
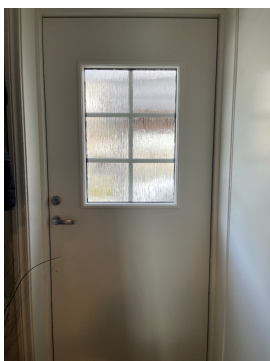
Ytterdør og terrassedør med glassfelt.

Dører er undersøkt for slitasjeegrad, montering og andre mulige avvik.

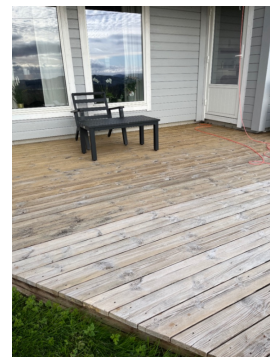
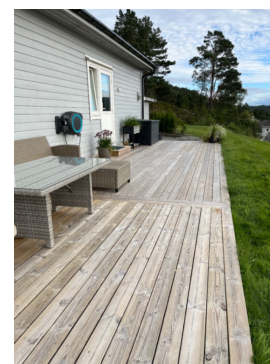
## ! TG 1 Balkonger, terrasser og rom under balkonger

Terrasse i trekonstruksjon med utgang fra stue.

Det er kontrollert for generell slitasje, sikring og andre avvik.

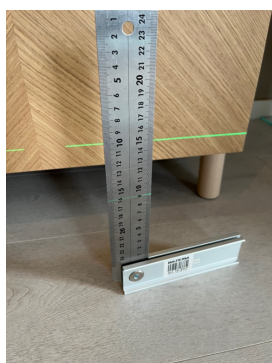
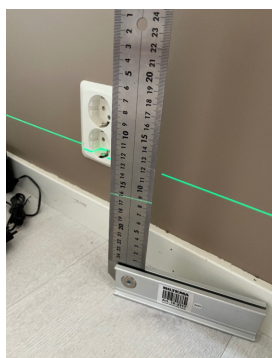
## ! TG 1 Etasjeskille/gulv mot grunn

Gulv mot grunn i betong fra byggeår er kontrollert for horisontalt avvik målt med laser.  
Resultatet tilfredsstiller dagens krav til avvik.

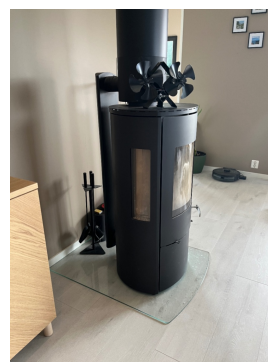
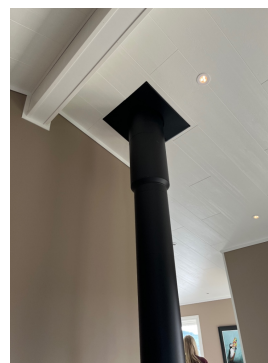
## ! TG 1 Pipe og ildsted

Isolert stålpipes monterert gjennom tak.  
Peisovn i stue med tilstrekkelig avstand til brennbart.

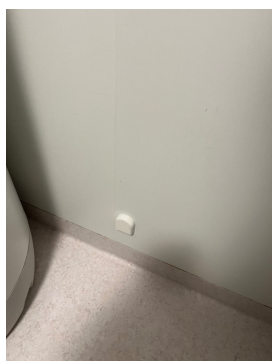
#### ! TG 2 Overflater Gulv

Fall til sluk fra øvrige lekkasjepunkt er sjekket med laser.

Overflate er sjekket for skadet og andre avvik, terskel ved dør er kontrollert.

Fungerer med dette avvik

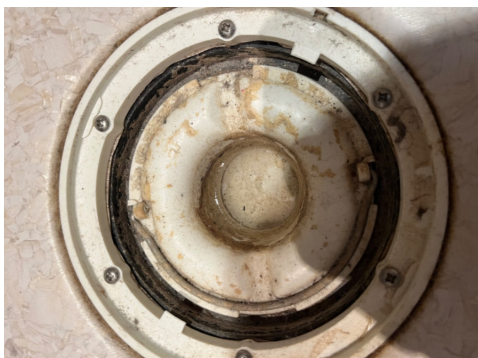
### ! TG 1 Sluk, membran og tettesjikt

Sluk og membran fra byggeår er kontrollert

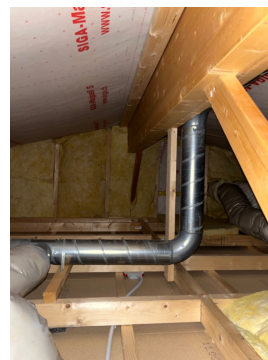
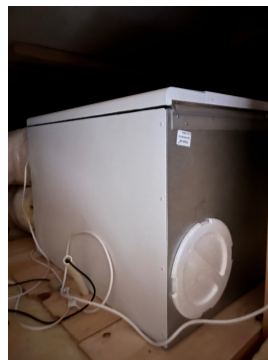
Flexit ventilasjonssystem fra byggeår

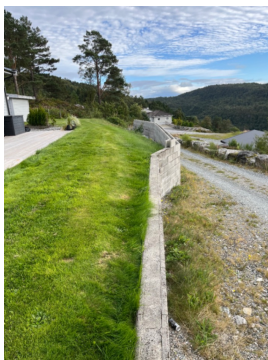
### Forstøtningsmurer

Påbegynt forstøtningsmur mot vei, ikke ferdigstilt, derfor ikke nærmere vurdert.
