Trollvikveien 83, 9307 FINNSNES

**Familiebolig med to stuer og  
garasje, fin beliggenhet i Trollvika  
med turområder - god solgang,  
fantastisk utsikt.**

Befaringsdato: 02.07.2025

Rapportdato: 08.07.2025

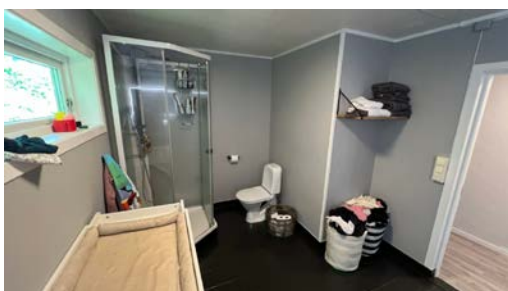
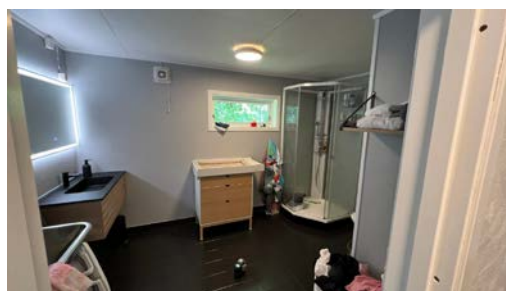
### 1. ETASJE > BAD

Badet i 1. etasje har fliser på gulvet og malte strier på veggene. Rommet inneholder toalett, dusjkabinett, skyllekar, innredning med servant samt opplegg for vaskemaskin. Rommet er av ukjent alder, men ut fra andre oppgraderinger i boligen, materialvalg og løsninger er det nærliggende å mene at rommet er pusset opp rundt årtusenskiftet.
