# Nordnesveien 4 2460 OSEN

## Tilstandsrapport Eierskifte

Boligtype: Enebolig

Byggeår: 1981

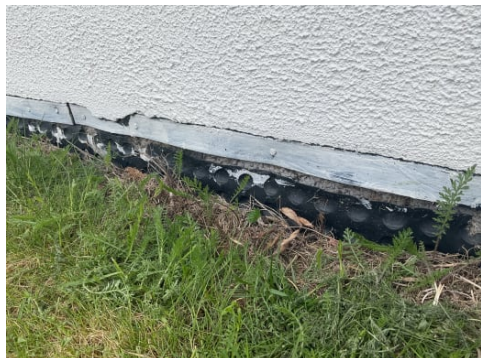
Svikt i tetting mellom list og grunnmursplast.

Dreneringen/fuktsikring har nådd en alder som gjør tettheten usikker i tiden som kommer. Normal brukstid for en drenering anslås til å være ca 30 år.

Pga synlig svikt bør drenering/utvendig fuktsikring oppgraderes.

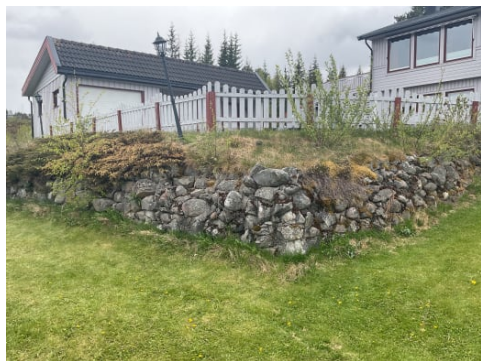
Manglende rekkverk på støttemur.

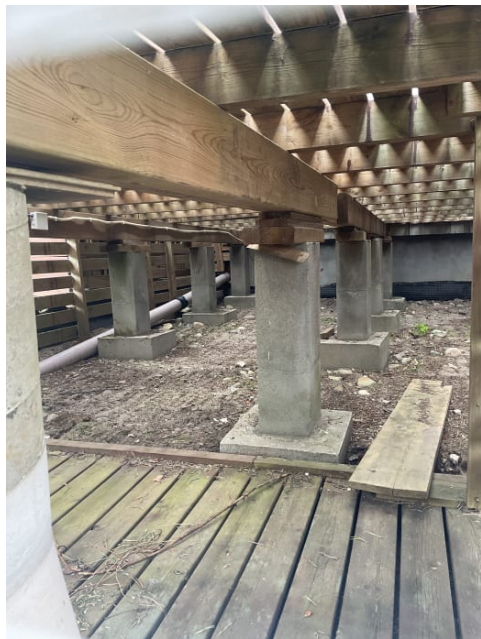
Fundamentering terrasse.

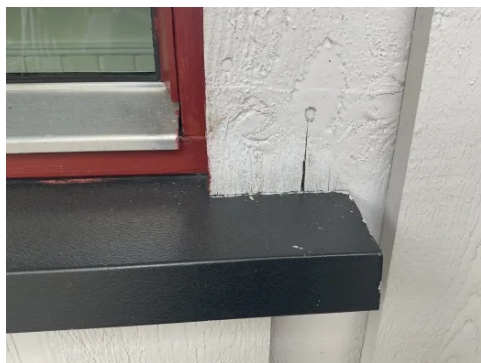
Panel ned til vannbrett.

Panel går ned til vannbrett, noe som kan føre til råteskader i panel

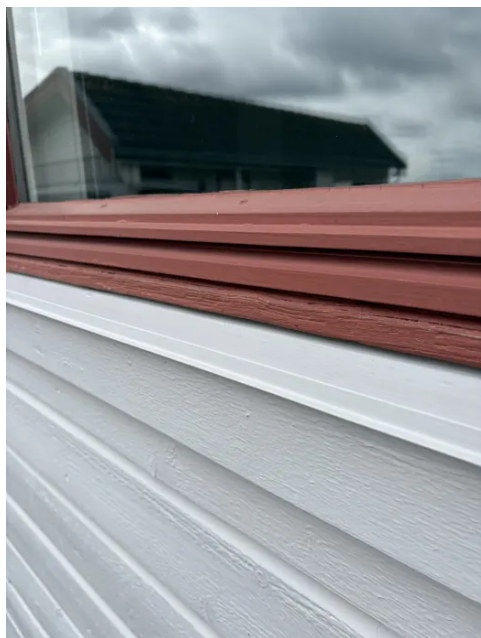
Værslitte karmen.

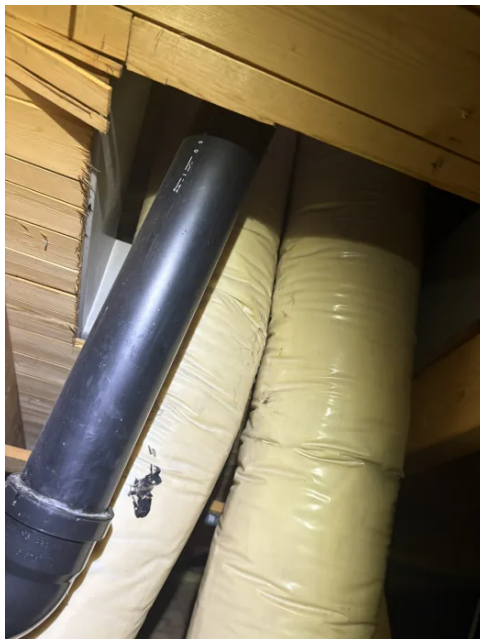
| Det registreres fuktmerker i isolasjonen rundt lufting til kloakk på eldre del. | |

Manglende isolering av lufting.

| Isolering av rør til luftehatt anbefales | |

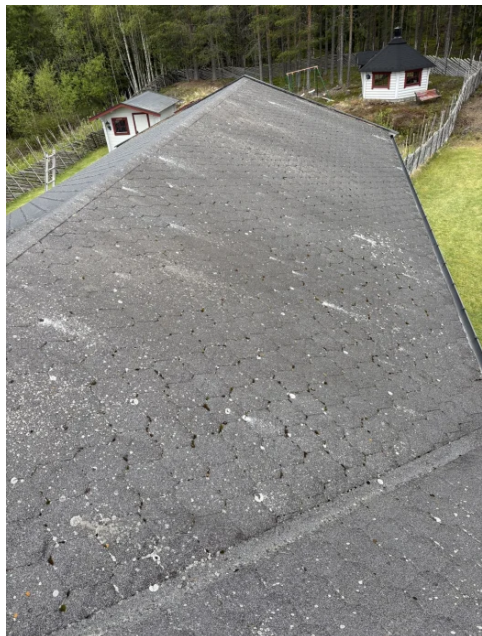
Mose på taktekking.

| Er det skader på takstein, mosegroing, buler i papp, rust eller bulker i plater? | Ja |

| Påviste skader må utbedres. | |

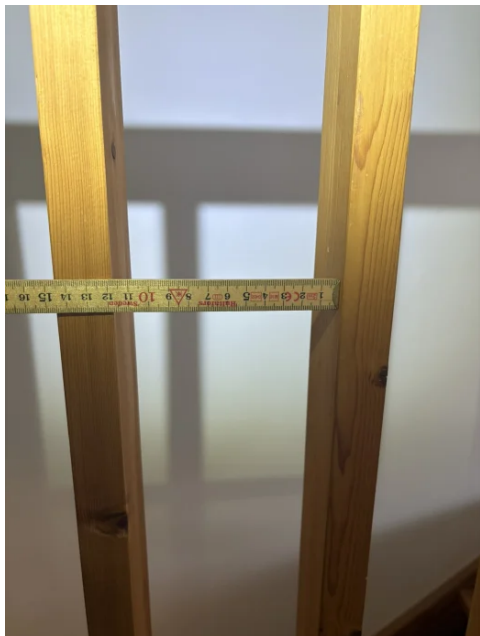
Trappen er en åpen tretrapp. Åpninger mellom trinn er over 10cm og utgjør en risiko for små barn og dyr.

Avstand rekkverk.

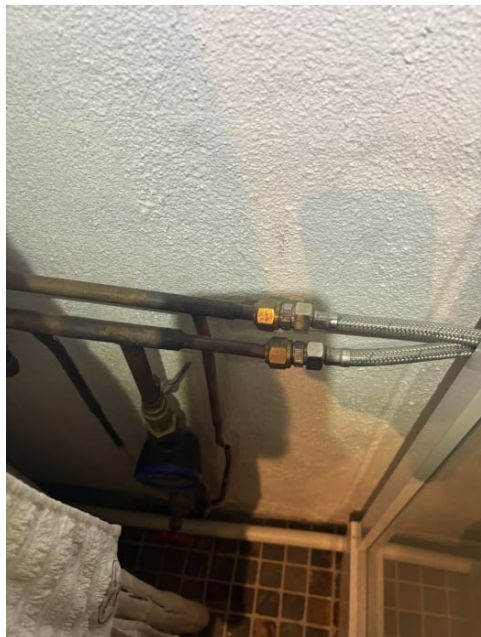
Vannrør.

Vannrør av kobber fra byggeåret, og har nådd en alder hvor det vil være økt risiko for lekkasjer.

Stoppekran fungerte ikke som tiltenkt. Stenger ikke vannet helt av

Vannledninger bør skiftes i forbindelse med fremtidig oppgradering av våtrom/kjøkken.

Stoppekran bør kontrolleres av rørlegger

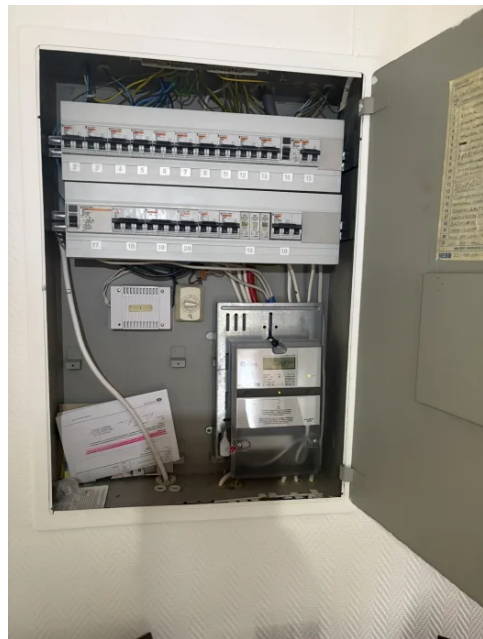
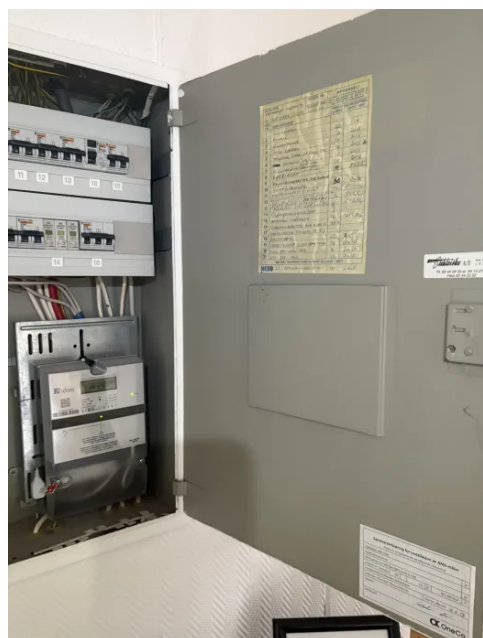
Sikringskap

Boligen har et eldre elanlegg uten dokumentasjon. Det bør gjennomføres en utvidet el-kontroll av en kvalifisert elektrofaglig person, og nødvendige tiltak vurderes deretter.

Samsvarserklæring på utført arbeid bør fremskaffes.

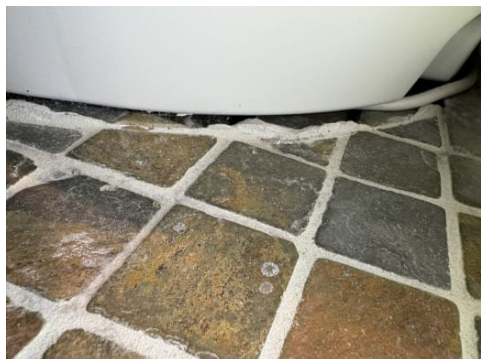
Sluk inn til varmtvannsbereder.

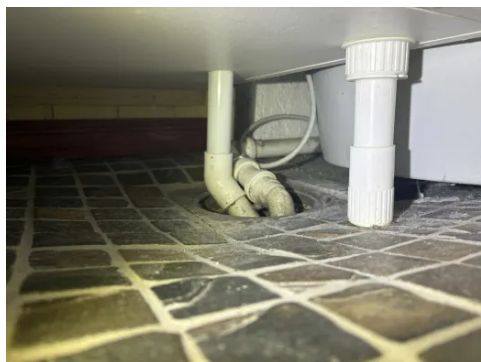
Sluk under innredning.

Det er ikke adkomst til sluk slik at inspeksjon og kontroll av sluk kan ikke gjennomføres. På grunn av manglende tilgang til sluket, har det ikke vært mulig å vurdere tilstanden. Alder og oppbygning på våtrommet tilsier at det kan forekomme slitasje eller tette avløp over tid, selv om det ikke er observert tegn til lekkasje i tilgjengelige områder. Det anbefales å sikre tilgang til sluket for å avklare tilstanden og forebygge potensiell skade."

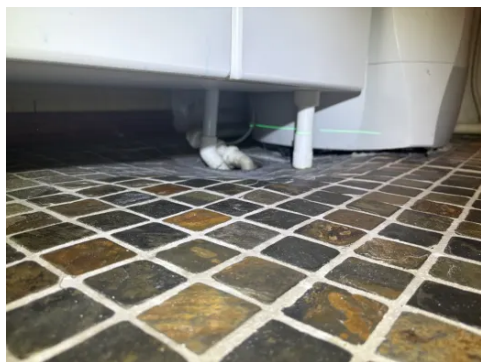
Lokat fall rundt sluk.

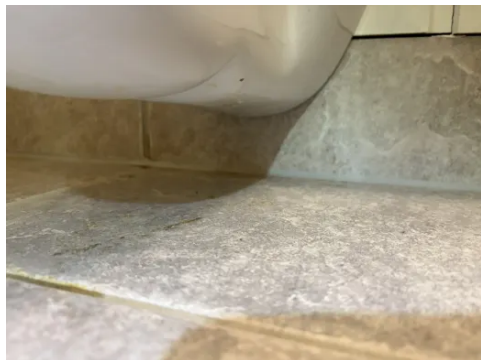
Manglende drenshull til innebygget wc.

Det er ikke etablert noen dreksåpning for synliggjøring av eventuell lekkasje fra innebygget sistene, og det er ikke framlagt noen dokumentasjon på annen godkjent løsning.

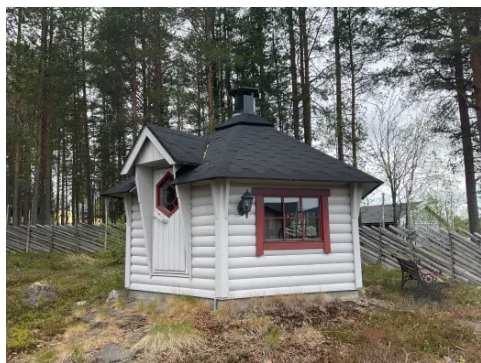
Grillhytte.

Grillhytte på 8 m2, med støpt plate på mark.  
 Utvendig panel på vegger og shingel på tak.  
 Innvendig med flislagt gulv og panel på tak og vegger.  
 Det registreres fuktmerker i himling innvedig.

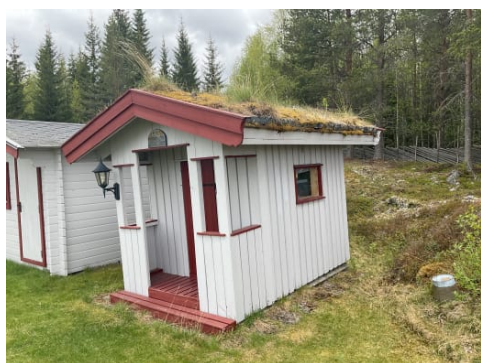
Lekstue.

Lekstue 3,4 m<sup>2</sup>  
 Panel på vegger og tak  
 Parkett på gulv  
 Fundamenter av pilrer  
 Stående kledning utvendig og torvtak  
 Lekstuen hgar sviktende fundamentering.

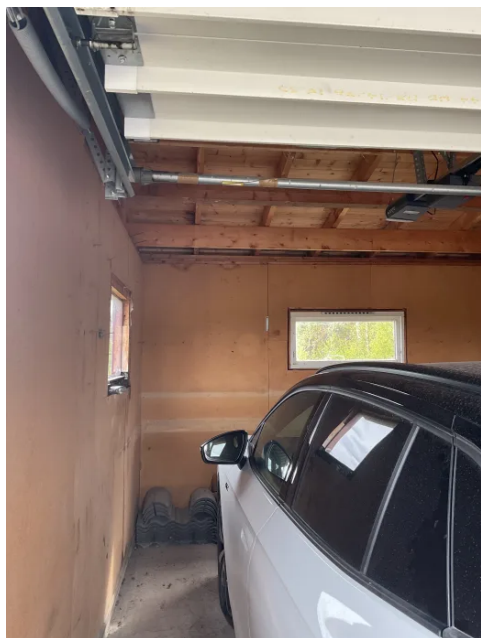
Garasje.

Garasje på 45 m2 med boder.  
 Støpt plate på mark.  
 Bindingsverksvegger med liggende og stående panel  
 Saltak teknet med takstein  
 Garasjen har kledning på vegger av sponplater  
 Vannskader rundt vinduer  
 Skade i sponplater på vegger  
 Garasjen har skjevheter i vegger, tak og gulv.  
 Sprekk i betongdekke.  
 Vinduene er værslitte  
 Knust vindu.  
 Automatisk garasjeport med motor.
