Nordnesveien 4, 2460 OSEN

**Sjarmerende og familievennlig  
beliggende enebolig like ved  
Osensjøen med flott utsikt! 2  
garasjer, grillhytte og anneks.**

| Tilstandsrapport ..... | 40 |

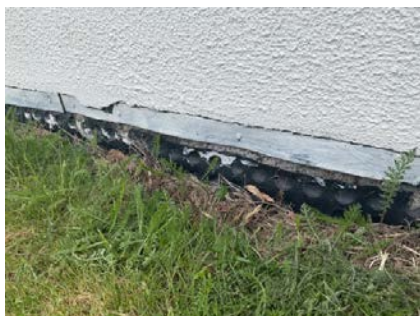
Svikt i tetting mellom list og grunnmursplast.

Dreneringen/fuktsikring har nådd en alder som gjør tettheten usikker i tiden som kommer. Normal brukstid for en drenering anslås til å være ca 30 år.

Pga synlig svikt bør drenering/utvendig fuktsikring oppgraderes.

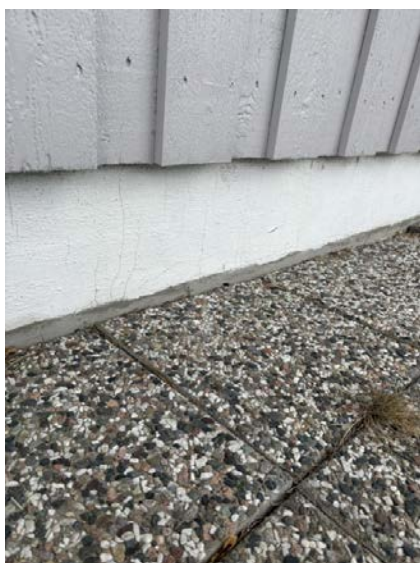
Manglende drenering.

Er det manglende fuktsikring i form av grunnmursplast på grunnmur, eller er det ut fra alder grunn til å anta at dette mangler? Ja

Har drenering nådd en alder som gir økt risiko for skader eller følgeskader? Ja

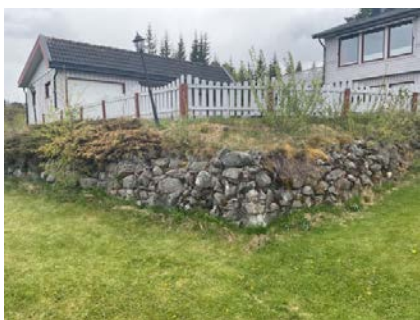
Manglende rekkverk på støttemur.

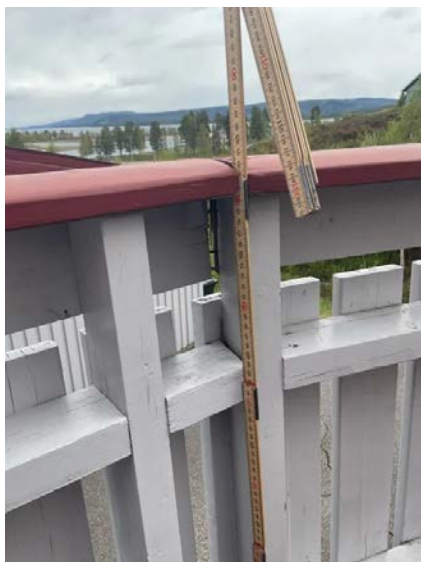
| Type | Balkong |
|---|---|
| Er det avvik på rekkverkshøyde og åpninger i rekkverket i forhold til gjeldene byggt teknisk forskrift på befaringstidspunktet? | Ja |

Høyde rekkverk.

| Type | Balkong |
|---|---|
| Utbedring av ovennevnte forhold må påregnes. | |

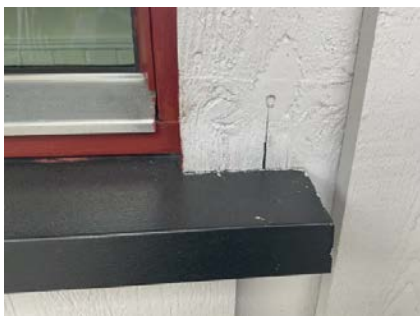
Panel ned til vannbrett.

Panel går ned til vannbrett, noe som kan føre til råteskader i panel

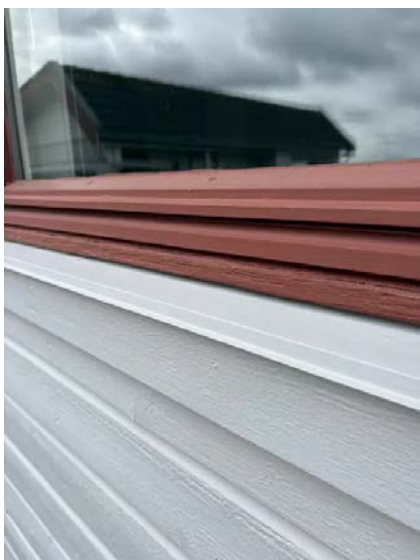
Værslitte karm.

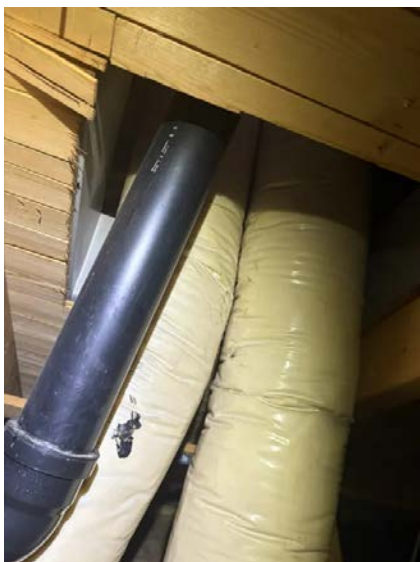
| Type loft | Kaldtloft |
|---|---|
| Det registreres fuktmerker i isolasjonen rundt lufting til kloakk på eldre del. | |

Manglende isolering av lufthing.

| Type loft | Kaldtloft |
|---|---|
| Isolering av rør til luftehatt anbefales | |

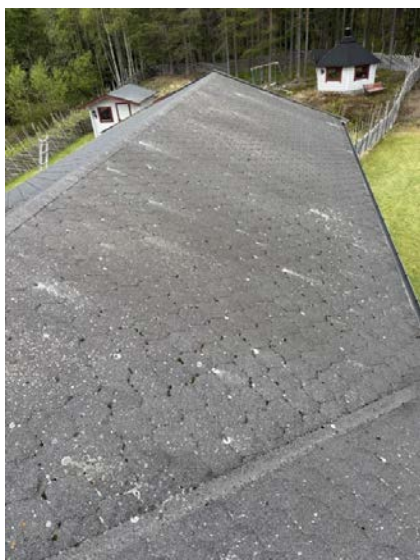
Mose på takteking.

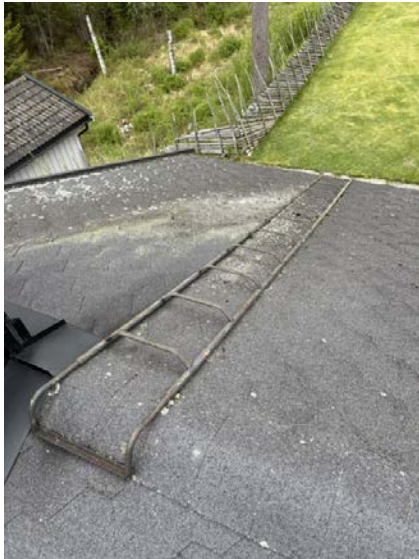
Ikke godkjent takstige.

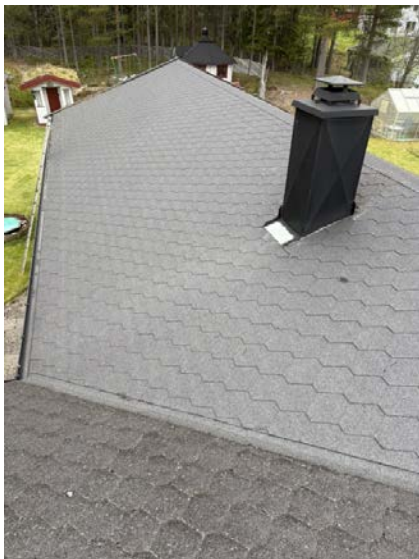
Manglende takstige.

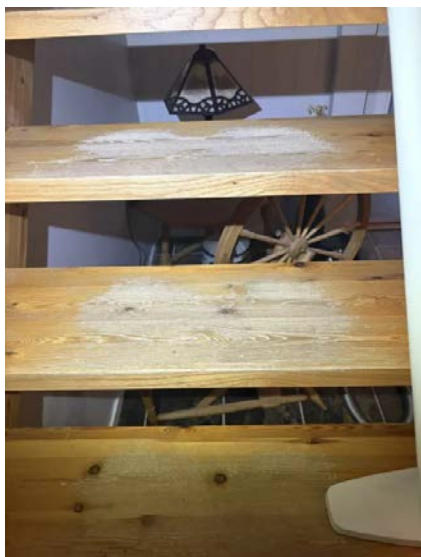
Overflate i trapp.

Overflatebehandling i trinn anbefales

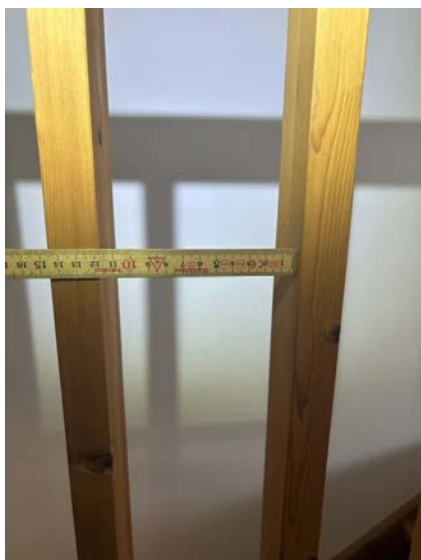
Trappen er en åpen tretrapp. Åpninger mellom trinn er over 10cm og utgjør en risiko for små barn og dyr.

Trappen mangler håndløper langs veggen som er et krav iht dagens forskrift.

Avstand rekkverk.

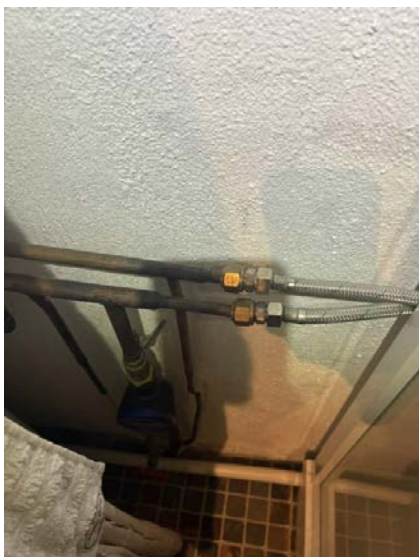
Vannrør.

Vannrør av kobber fra byggeåret, og har nådd en alder hvor det vil være økt risiko for lekkasjer.

Stoppekran fungerte ikke som tiltenkt. Stenger ikke vannet helt av

Stoppekran bør kontrolleres av rørlegger

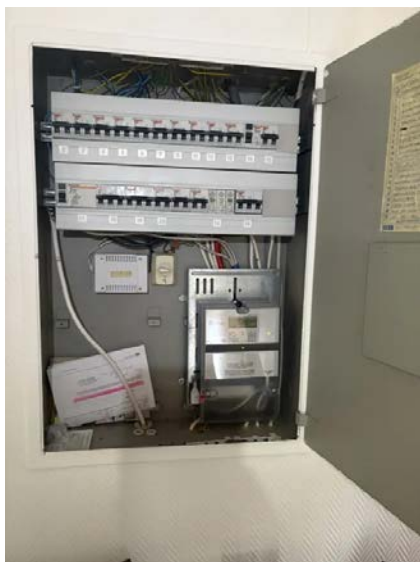
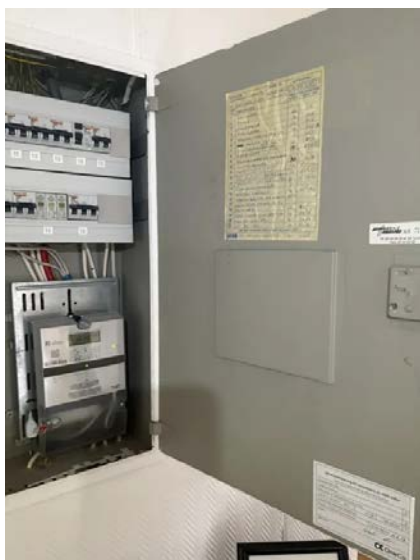
Sikringskap

Boligen har et eldre elanlegg uten dokumentasjon. Det bør gjennomføres en utvidet el-kontroll av en kvalifisert elektrofaglig person, og nødvendige tiltak vurderes deretter.

Samsvarserklæring på utført arbeid bør fremskaffes.

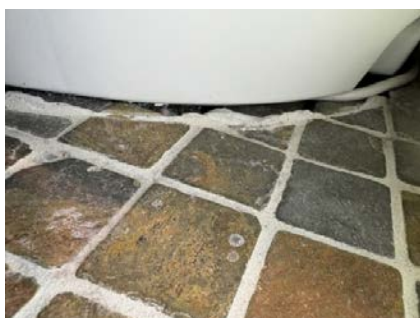
Sluk inn til varmtvannsbereder.

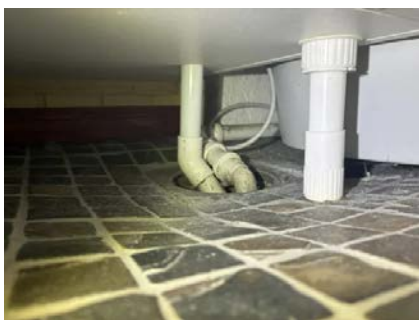
Sluk under innredning.

Det er ikke adkomst til sluk slik at inspeksjon og kontroll av sluk kan ikke gjennomføres. På grunn av manglende tilgang til sluket, har det ikke vært mulig å vurdere tilstanden. Alder og oppbygning på våtrommet tilsier at det kan forekomme slitasje eller tette avløp over tid, selv om det ikke er observert tegn til lekkasje i tilgjengelige områder. Det anbefales å sikre tilgang til sluket for å avklare tilstanden og forebygge potensiell skade."

Det må foretas utbedring for å unngå fuktskader i konstruksjonen.

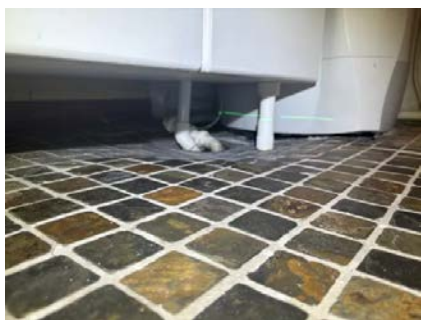
Lokat fall rundt sluk.

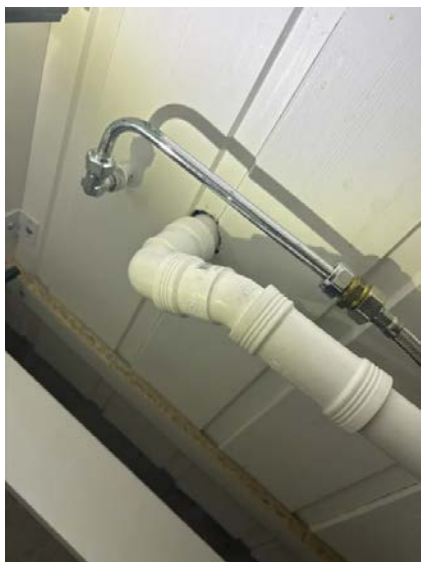
Manglende tetting på rørgjennomføringer.

Løsningen/utførelsen rundt rørgjennomføringer gir fare for fukt inn i konstruksjoner. Lokal utbedring må vurderes.

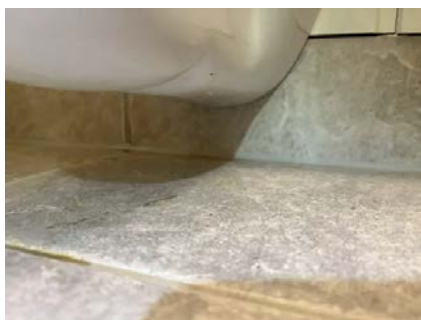
Manglende drenshull til innebygget wc.

Det er ikke etablert noen dreksåpning for synliggjøring av eventuell lekkasje fra innebygget sisterner, og det er ikke framlagt noen dokumentasjon på annen godkjent løsning.

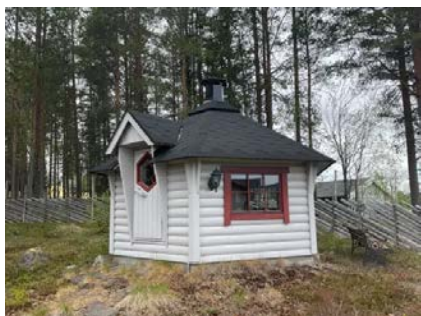
Grillhytte.

Grillhytte på 8 m2, med støpt plate på mark.  
 Utvendig panel på vegger og shingel på tak.  
 Innvendig med flislagt gulv og panel på tak og vegger.  
 Det registreres fuktmerker i himling innvedig.

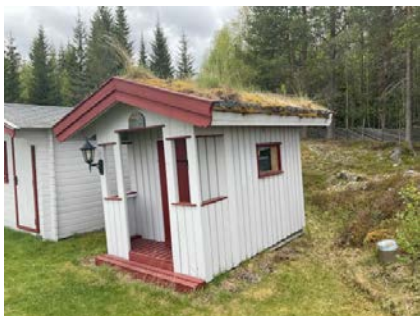
Lekestue.

Lekstue 3,4 m2  
 Panel på vegger og tak  
 Parkett på gulv  
 Fundamenter av pilrer  
 Stående kledning utvendig og torvtak  
 Lekstuen hgar sviktende fundamentering.

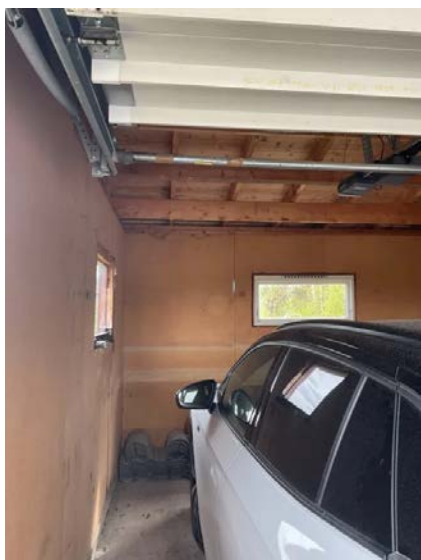
Garasje.

Garasje på 45 m2 med boder.  
 Støpt plate på mark.  
 Bindingsverksvegger med liggende og stående panel  
 Saltak tekket med takstein  
 Garasjen har kledning på vegger av sponplater  
 Vannskader rundt vinduer  
 Skade i sponplater på vegger  
 Garasjen har skjevheter i vegger, tak og gulv.  
 Sprekk i betongdekke.  
 Vinduene er værslitte  
 Knust vindu.  
 Automatisk garasjeport med motor.

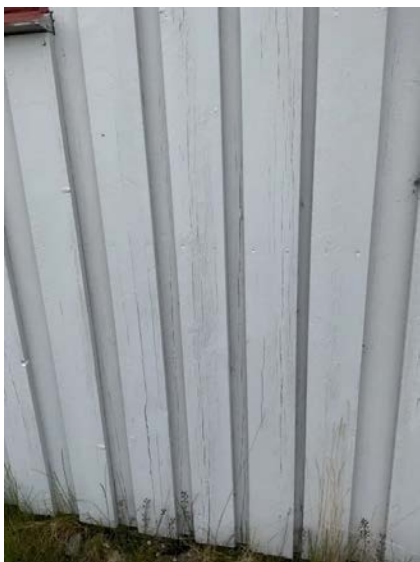
Værslitt panel.
