Tilstandsrapport

📍 Strandvegen 1 B, 2005 RÆLINGEN

Befaringsdato: 10.10.2024

Oppdragsnr.: 19291-1946

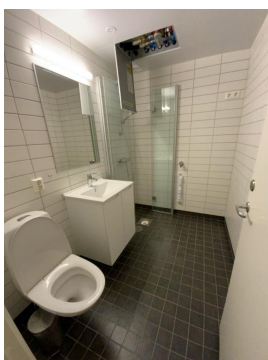
3. ETASJE > BAD

Flislagt bad med varmekabler i gulvet. Heldekkende servant på underskap, speil og belysning. Vegghengt klosett og dusj med dusjvegger i herdet glass. Opplegg til oppvaskmaskin. Bad fremstår med normal bruksslitasje og tiltenkt funksjon.

TG 1 Overflater vegger og himling
