# Tilstandsrapport

Enebolig

Bokfinkveien 12, 1930 AURSKOG

Befaringsdato: 02.03.2026

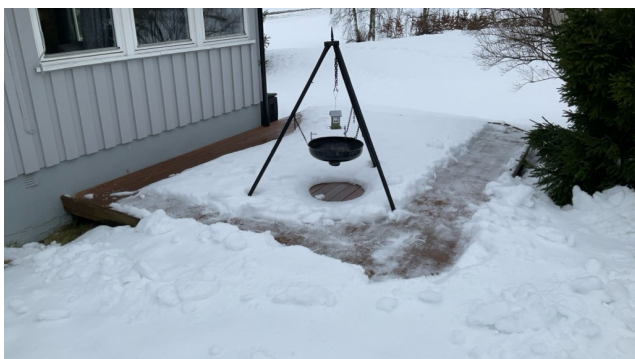
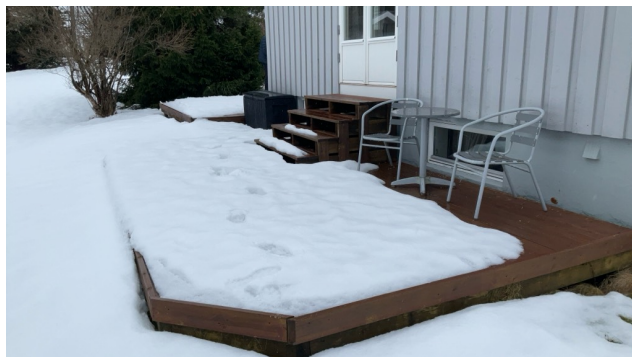
- Det bør foretas nærmere undersøkelser av balkong/terrasser når den er snøfri.

Det bør foretas nærmere undersøkelser av terrasse når den er snøfri, da skjulte skader eller mangler ikke kan utelukkes. Manglende vurdering kan medføre at eventuelle feil eller skader ikke oppdages og utbedres i tide, noe som kan føre til økte kostnader eller redusert sikkerhet.

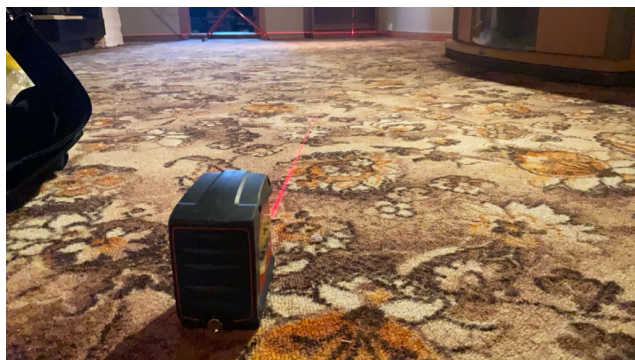
## ! TG 2 Etasjeskille/gulv i 1. etasje

Etasjeskiller er av trebjelkelag.

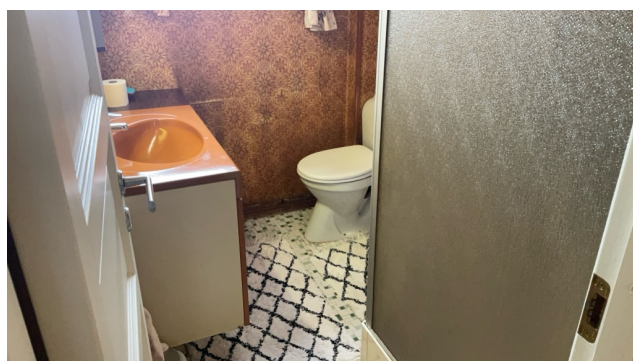
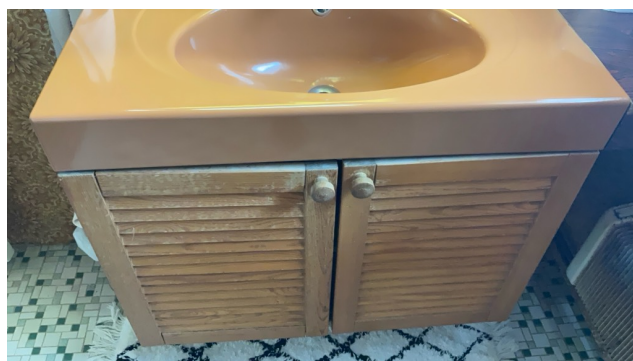
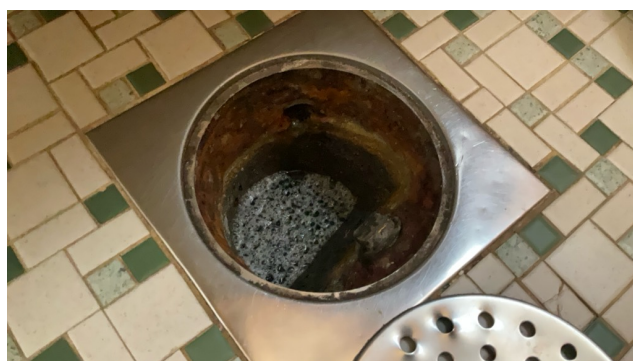
### 1. ETASJE > BAD/WC

## TG 0 Tilliggende konstruksjoner våtrom

Det ble ved målinger og visuell inspeksjon ikke påvist tegn på fuktskader.

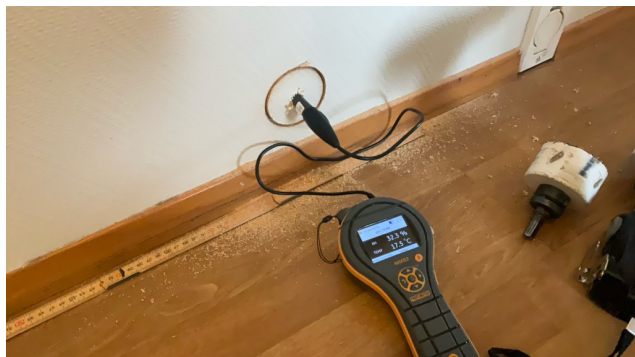
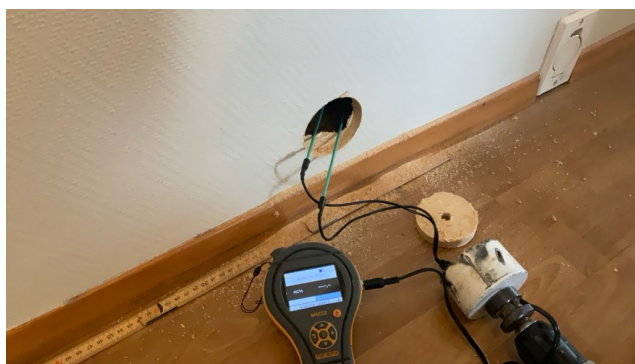
## KJELLERETASJE > VASKEROM

### ! TG 3 Generell

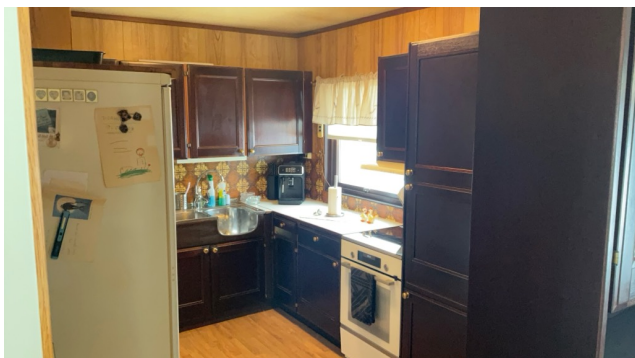
## 1. ETASJE > KJØKKEN

#### ! TG 1 Avtrekk

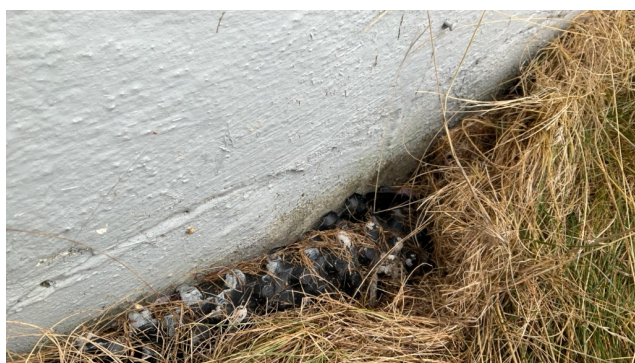
## TG 1 Grunnmur og fundamenter

Bygningen har grunnmur i lettklinkerblokker/lettbetong.

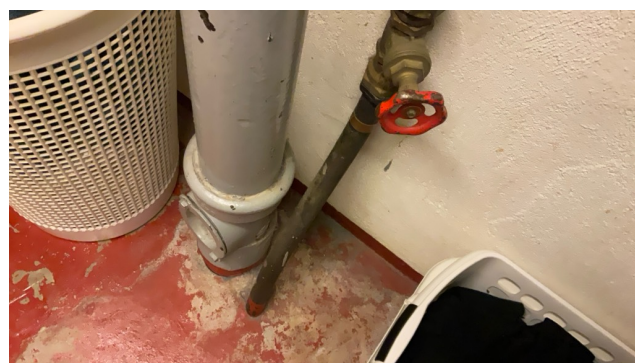
## TG 3 Oljetank

Det er oljetank av ukjent type nedgravd på eiendommen.  
Oljetanken er ikke i bruk da fyring med fossilt brensel er forbudt i boliger.
