Bokfinkveien 12, 1930 AURSKOG

**Familievennlig enebolig på stor,  
solrik tomt. Alt på en flate + kjeller.  
Fine uteplasser og garasje.  
Supersentralt.**

Salgsobjekt: Enebolig  
Eierform: Eiet  
Byggeår: 1967  
BRA-i/BRA Total 161/182 kvm  
Tomtstr.: 1290 kvm  
Soverom: 3  
Antall rom: 4  
Gnr./bnr. Gnr. 192, bnr. 1  
Fnr.: 52  
Oppdragsnr.: 1105260016

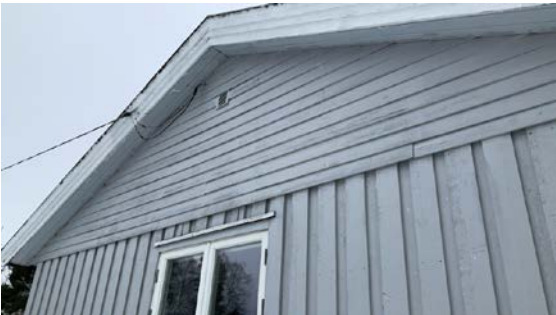
Det er ingen eller liten lufting i nedre kant av kledning mot grunnmur. Det er påvist spredte råteskader i bordkledningen. Det er værslitt/ oppsprukket trevirke/trepaneler. Det ble påvist råteskader i enkelte bord. Det mangler beslag på veggen ved tilbygd entre. Her vil regnvann belaste kledningen og undertaket som igjen kan føre til skader over tid. Det er synlige skader på trebordkledningen her. Konsekvens/tiltak: Lokal utbedring/utskiftning bør utføres. Råteskadet trekledning må skiftes ut. Det bør foretas tiltak for å bedre lufting av kledningen. Det må lages vannbrett og beslag i overgang mellom vegg og tak over tilbygd entre for å hindre vanninntrenging og ytterligere skader på kledning og undertak.

Værslitt trebordkledning.

Råteskadet bordkledning bør skiftes ut, for å redusere risiko for fremtidige råteskader og forlenge levetiden til fasaden.

Vedrørende lufting, kan konstruksjonen fungere med dette avviket, det må dog gjøres utbedringer om avviket skal lukkes. Det vil imidlertid sjelden være økonomisk rasjonelt som et enkeltstående tiltak. Ved bytte av kledning, bør konstruksjon/lufting bygges opp riktig. Det presiseres dog at uten tilstrekkelig lufting bak bordkledningen kan fuktighet som trenger inn bak bordene eller gjennom veggen innenfra ikke tørke opp, noe som øker risikoen for fuktskader.

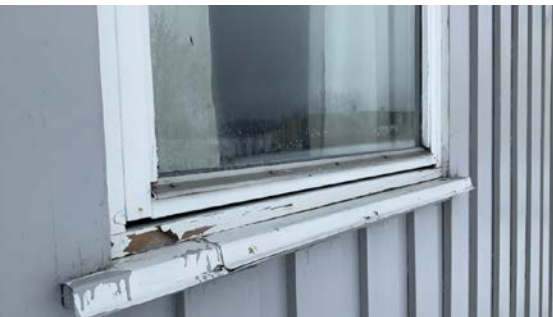
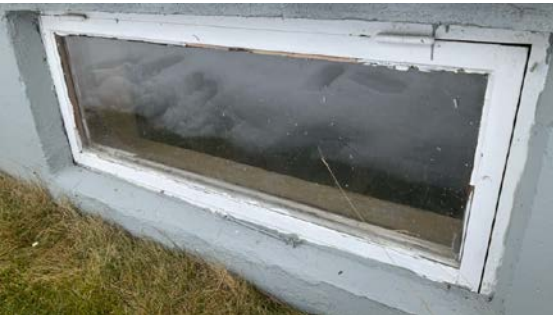
Det er påvist avvik rundt innsettingsdetaljer. Det er påvist noen glassruter som er punktert eller sprukne. Karmene i vinduer er slitte og det er sprekker i trevirket. Det mangler beslag på vannbrett på vinduet i entre. Konsekvens/tiltak: Vinduer med punkterte/sprukne glass må påregnes skiftes ut, enten hele vinduet eller kun selve glassene. Det må påregnes noe vedlikehold og at enkelte vinduer må skiftes ut. Det må foretas lokal utbedring. Det bør foretas tiltak med overflatebehandling eller utskifting for å hindre ytterligere forringelse og skader.

Det bør foretas tiltak med overflatebehandling eller utskifting for å hindre ytterligere forringelse og skader.

Det bør monteres beslag på vannbrettet på vinduet i entre for å hindre vanninntrengning i konstruksjonen.  
Manglende beslag kan føre til fuktskader og redusert levetid på vindu og omkringliggende bygningsdeler.

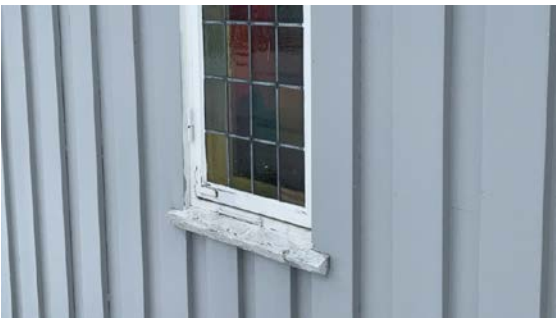
Manglende beslag på vannbrett.

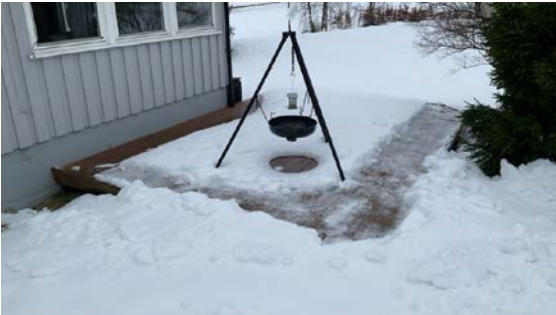
- Det bør foretas nærmere undersøkelser av balkong/terrasser når den er snøfri.

Det bør foretas nærmere undersøkelser av terrasse når den er snøfri, da skjulte skader eller mangler ikke kan utelukkes. Manglende vurdering kan medføre at eventuelle feil eller skader ikke oppdages og utbedres i tide, noe som kan føre til økte kostnader eller redusert sikkerhet.

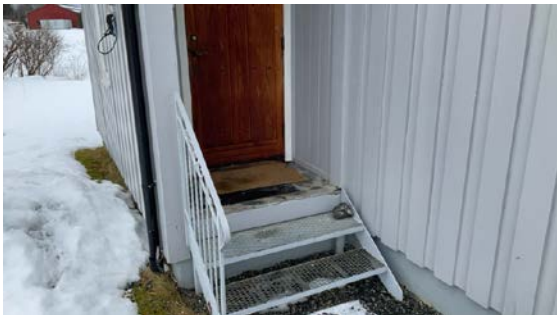
Trappen er ikke festet. Det er sprekker og løse skiferfliser. Konsekvens/tiltak: Trappen bør festes og skiferflisene bør utbedres/skiftes ut.

Trappen bør festes og skiferflisene bør utbedres/skiftes ut.  
Dersom tiltakene ikke gjennomføres er det fare for ytterligere skader.

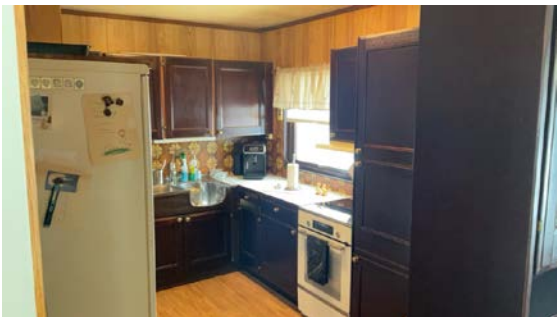
1. etasje - Kjøkken - Overflater og innredning  
Det er påvist skader på overflater/kjøkkeninnredning utover normal slitasjegrad. Innredningen er av eldre dato og har bruksslitasje og stedvise skader.  
Konsekvens/tiltak: Det må påregnes lokal utbedring/utskiftning. Det bør vurderes lokal utbedring eller utskifting av kjøkkeninnredningen for å opprettholde funksjon og unngå ytterligere forringelse.  
Dersom skadene ikke utbedres, kan dette føre til redusert brukervennlighet og økt risiko for følgeskader på omkringliggende konstruksjoner.

Det bør vurderes lokal utbedring eller utskifting av kjøkkeninnredningen for å opprettholde funksjon og unngå ytterligere forringelse.  
Dersom skadene ikke utbedres, kan dette føre til redusert brukervennlighet og økt risiko for følgeskader på omkringliggende konstruksjoner.

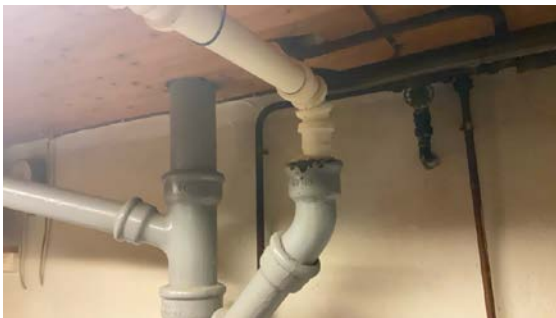
**Vurdering av avvik:**  
• Mer enn halvparten av forventet brukstid er passert på innvendige vannledninger.  
**Konsekvens/tiltak**  
• I forbindelse med oppgradering av våtrom vil det være naturlig med utskifting av rør.  
• Det er ikke behov for utbedringstiltak siden anlegget fungerer i dag, men ut ifra alder kan skader plutselig oppstå på eldre anlegg.  
• Tidspunkt for utskifting av vannledninger nærmer seg.

Det anbefales å vurdere utskifting av de innvendige vannledningene, da alder medfører økt risiko for lekkasjer og påfølgende vannskader på bygningen.  
Konsekvensen av å ikke utbedre er økt sannsynlighet for plutselige lekkasjer, som kan føre til omfattende fukt- og råteskader.

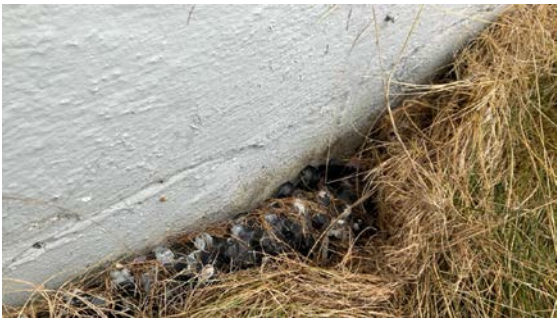
Fuktsikring og drenering  
Grunnmursplaten mangler klemlist/topplst og dette kan forårsake inndriv av vann mellom grunnmursplaten og grunnmuren som igjen kan føre til skader.  
Konsekvens/tiltak: Klemlist/topplst på grunnmursplaten må etableres for å hindre vanninntrengning mellom grunnmursplaten og grunnmuren, da dette kan føre til fuktskader på konstruksjonen.

Klemlist/topplst på grunnmursplaten må etableres for å hindre vanninntrengning mellom grunnmursplaten og grunnmuren, da dette kan føre til fuktskader på konstruksjonen.
