Tilstandsrapport

Enebolig

Sørli terrasse 42, 1473 LØRENSKOG

Befaringsdato: 28.05.2025

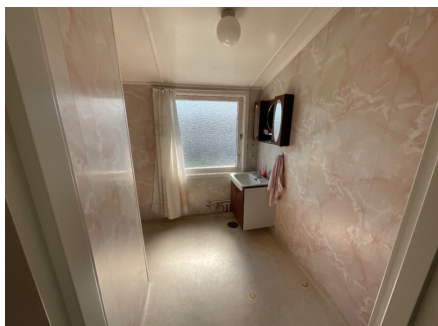
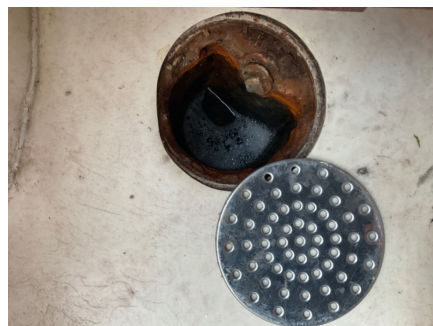
1. ETASJE > BAD

Når boligen skifter eier, vil våtrommet ofte bli utsatt for en annen og mer intensiv bruk enn tidligere. Dette kan føre til at svakheter i eldre konstruksjoner utvikler seg raskere. Risikoen for fuktskader øker betydelig når badet brukes hyppigere etter en lengre periode med begrenset bruk. Dette gjelder spesielt eldre bad hvor tettesjikt og konstruksjoner har passert sin forventede levetid.

Kostnadsestimat: Over 300 000
