Kippermovegen 19, 8661 MOSJØEN

**Pen og moderne enebolig på ett plan + kjeller. Hele 1.etg. er renover. 3 soverom. Yttertak og undertak blir byttet før salg**

# Tilstandsrapport

## ENE BOLIG

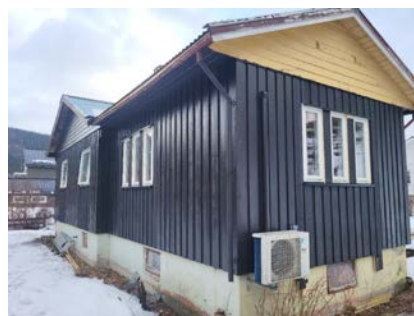
Malingsavflassing på gavlkledning og vindskibord.

Eldre trekledning i gavler bør renoveres/ utbyttes.

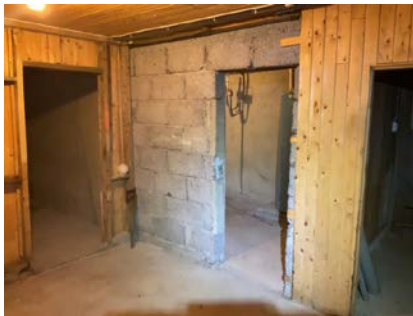
Veger av lettklinkerstein og panelvegger.
