Kippermovegen 19, 8661 MOSJØEN

**Pen og moderne enebolig på ett plan + kjeller. Hele 1.etg. er renoveret. 3 soverom. Yttertak og undertak blir byttet før salg**

Rapportdato: 11.03.2025

# Tilstandsrapport

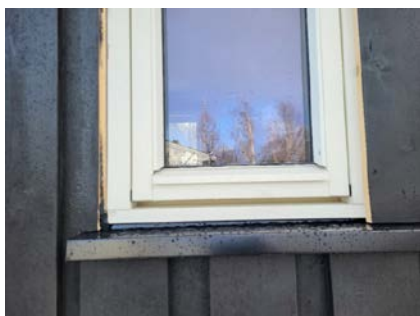
Hjørnet er fuget tett, manglende karmbord.

Karmbord på vinduer må monteres for å hindre at slagregn kan ta seg inn i veggkonstruksjonen.

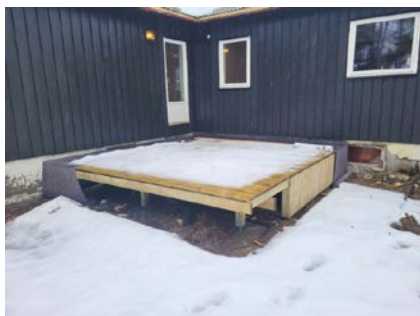
Snødekt terrasse under befaring

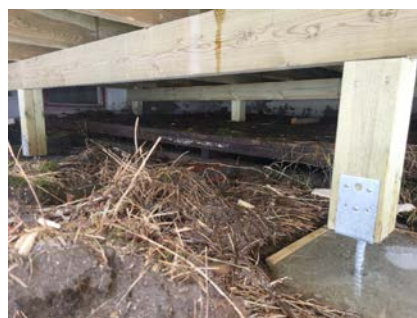
Det er ikke bygd trappetrinn under terrassedør.  
Gammel terrasse er ikke revet ved opprettelse av ny terrasse. Ny terrasse er fundamentert rundt eldre terrasse. Fundamenteringen er ikke frostisolert.  
TG 3 settes grunnet manglende rekkverk.

Fundamentering av terrasse.

Fundamenteringen bør mark isoleres.
