**Enebolig på ett plan - Hele 1.etg. er  
renoverert - 3 soverom  
Kippermoen**

# Enebolig på ett plan + kjeller Hele 1.etg. er renoverert i 2025

Befaringsdato: 11.02.2025

# Tilstandsrapport

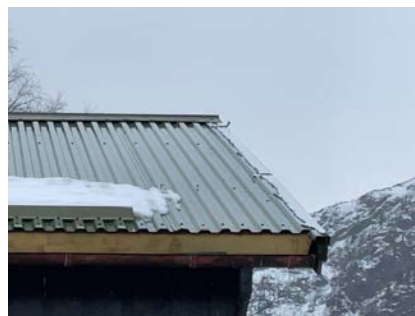
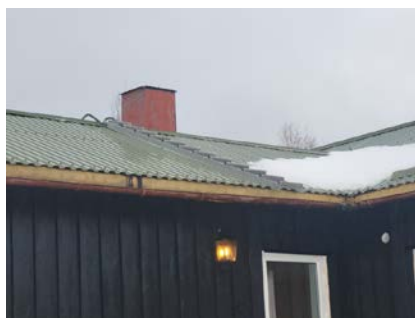
På kaldloftet ble det registrert råteskader i trematerialer i kilrenne.

Taktekke snøbelagt i kilrenne.

Grunnet påvist fukt i bordtro og råteskader i kilrenne må utvendig takteking byttes.

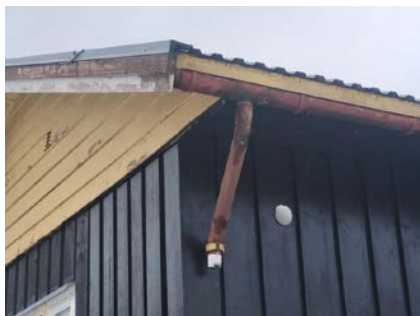
- Det er påvist avvik i beslagløsninger.

Takrenner og nedløpsrør fra byggeår.  
Nedløpsrør mangler på vegg.

- Avvik i beslagløsninger må utbedres.

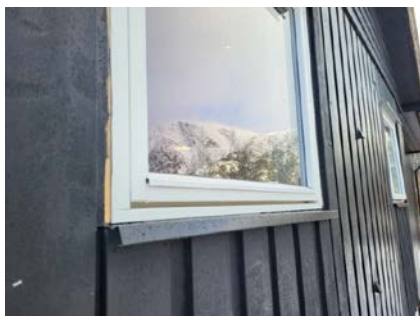
Skjevheter i underbeslag, feil vinkel på underbeslag og manglende karmbord på vindu

Karmbord på vinduer må monteres for å hindre at slagregn kan ta seg inn i veggkonstruksjonen.

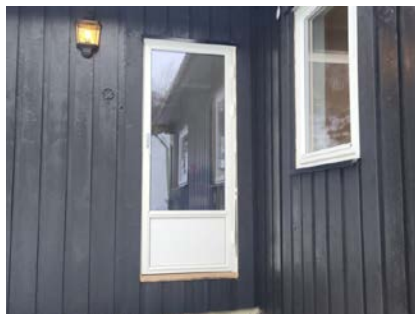
Terrassedør.

- Det er ikke montert rekkverk.
- Det er avvik:

Det er ikke bygd trappetrinn under terrassedør.  
Gammel terrasse er ikke revet ved opprettelse av ny terrasse. Ny terrasse er fundamentert rundt eldre terrasse. Fundamenteringen er ikke frostisolert.  
TG 3 settes grunnet manglende rekkverk.

- Rekkverk må monteres for å lukke avviket.
- Tiltak:

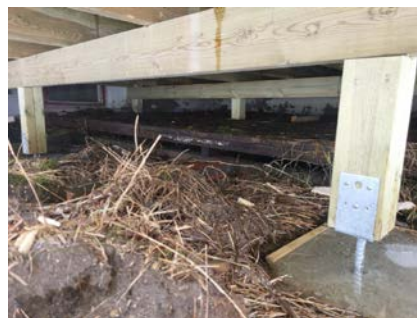
Fundamentering av terrasse.

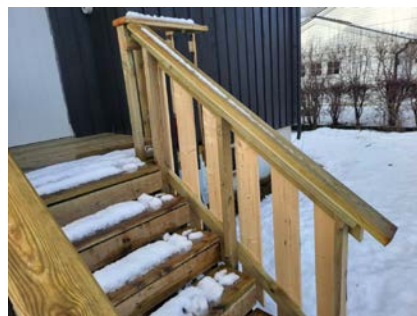
- Det er avvik:
- Trappa er ikke fundamentert frostfritt.

Trapp er fundamentert på mark.

Trappen må fundamenteres frostfritt for å unngå bevegelse i trappa ved frost.

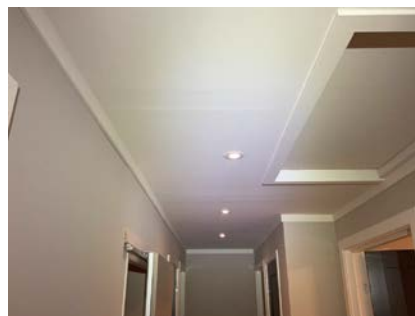
Synlige skjøter i himling i gang.

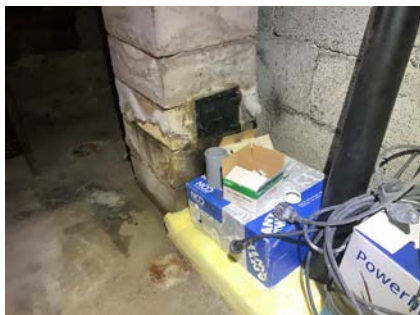
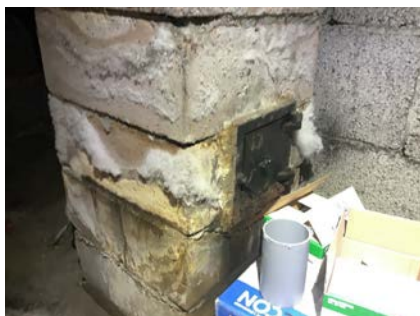
Sotluke i kjeller og saltutslag på pipe.

- Det bør foretas nærmere undersøkelser av pipeløp.

Pipa er ikke kontrollert av takstmannen, kontroll av pipa bør utføres av det lokale feievesenet.

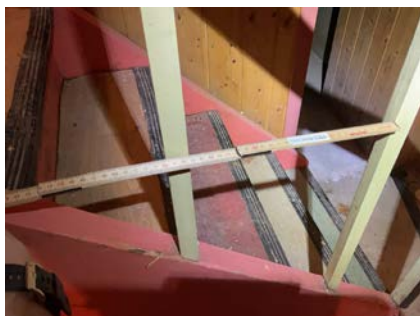
Åpning i rekkverk på 27 cm.

- Det er ikke krav om utbedring av rekkverkshøyder opp til dagens krav.
- Håndløper bør monteres, men det var ikke krav på byggetidspunktet.

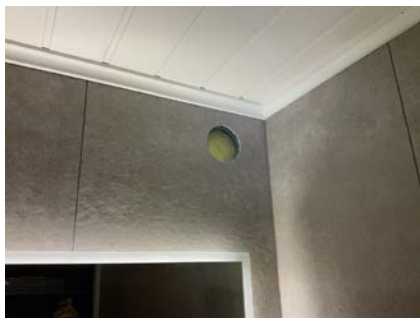
Manglende avtrekk ut gjennom vegg.

- Bedre ventilering må etableres.

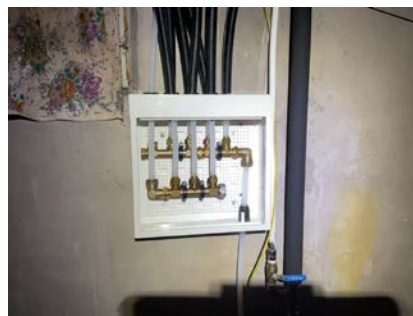
Koblingsskap i kjelleren.

Kursoversikt må henges opp i skapet.

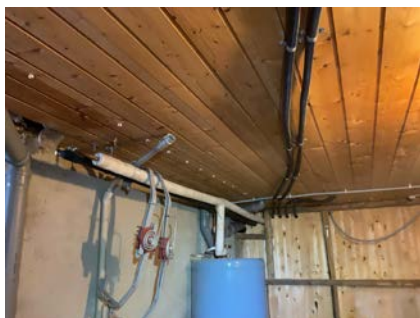
Det er avløpsrør av plast og støpejern.  
Under kjellergulv er det avløpsrør av støpejern

- Det er ikke behov for utbedringstiltak siden anlegget fungerer i dag, men ut ifra alder kan skader plutselig oppstå på eldre anlegg.
- Tidspunkt for utskiftning av avløpsrør nærmer seg.
