Byåsvegen 19A, 7900 RØRVIK

**Enebolig med utleie i sokkel,
nybygd aneks i hagen**

Befaringsdato: 29.08.2024

Rapportdato: 24.09.2024

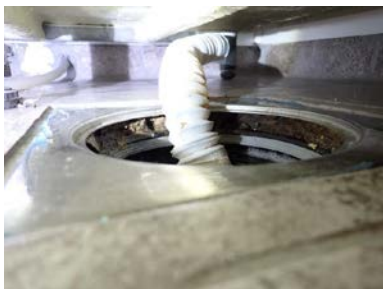
- Sluket må sjekkes og rengjøres jevnlig.
- Overvåk tilstanden jevnlig. For å få tilstandsgrad 0 eller 1 må slukløsningen skiftes ut og sannsynligvis må også membransjiktet skiftes/utbedres. Det er imidlertid vanskelig å si noe om tidspunktet for når dette er nødvendig.
- Overvåk tilstanden jevnlig. For å få tilstandsgrad 0 eller 1 må tettesjiktet skiftes ut, men tidspunktet for når dette er nødvendig er vanskelig å si noe om.

Med bakgrunn i alder på underliggende fuksikring anbefales det fremtidig bruk med dusjkabinett.

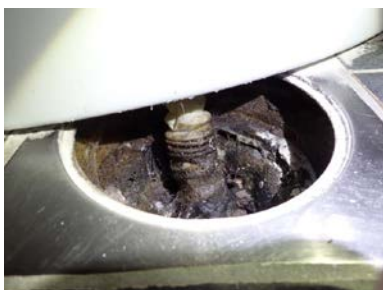
- Overvåk tilstanden jevnlig. For å få tilstandsgrad 0 eller 1 må tettesjiktet skiftes ut, men tidspunktet for når dette er nødvendig er vanskelig å si noe om.
- Sluket må sjekkes og rengjøres jevnlig.
- Overvåk tilstanden jevnlig. For å få tilstandsgrad 0 eller 1 må slukløsningen skiftes ut og sannsynligvis må også membransjiktet skiftes/utbedres. Det er imidlertid vanskelig å si noe om tidspunktet for når dette er nødvendig.
