# Tilstandsrapport

Enebolig

Vepsvegen 72, 2216 ROVERUD

Befaringsdato: 15.05.2025

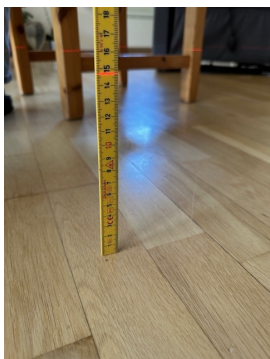
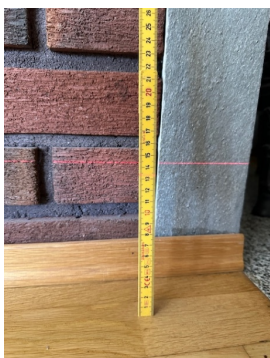
- Målt høydeforskjell på mellom 10 - 20 mm innenfor en lengde på 2 meter. Tilstandsgrad 2 gis med bakgrunn i standardens krav til godkjente måleavvik.

- For å få tilstandsgrad 0 eller 1 må høydeforskjeller rettes opp. Det vil imidlertid sjelden være økonomisk rasjonelt som et enkeltstående tiltak i en bolig som dette. Dersom boligen en gang skal renoveres, kan man vurdere slike tiltak.

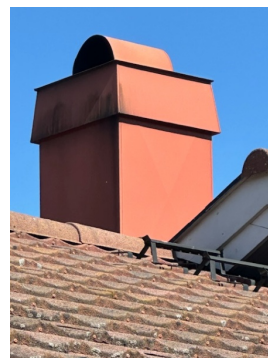
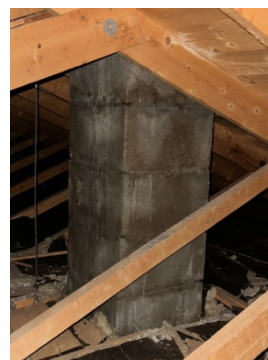
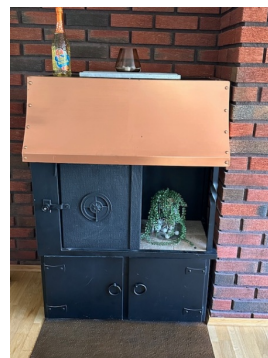
Kombi ved/olje peisovn i stue og vedovn i gang 1 etg. Plassbygget peis m/glassdører i kjellerstue. Det er riss/sprekk i peis, denne er i følge feier ikke farlig (TG2).

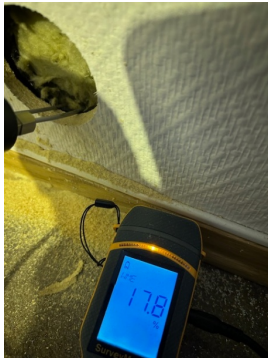
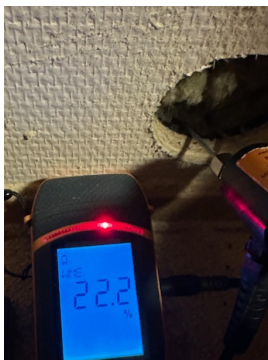
Det er boret hull i utforet grunnmur i kjeller i mat bod og kjellerstue. Fuktmåling med pigger inne i veggen - mot grunnmur. Det påvises noe fukt over normalen.

Ytterligere undersøkelser bør foretas for å få kartlagt tilstanden.

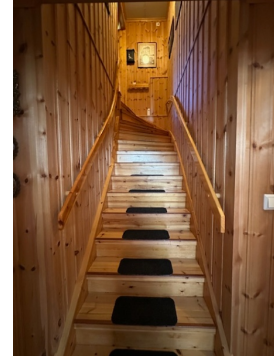
Svingtrapp med tette opptrekk fra 1 etg. til kjeller. Lakkert furu vanger, trinn og håndlister.

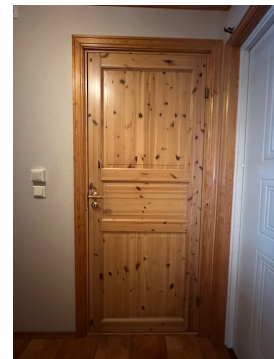
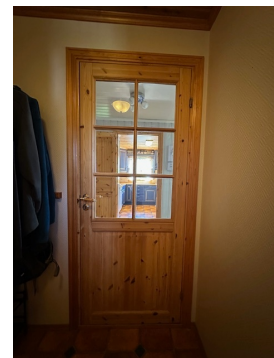
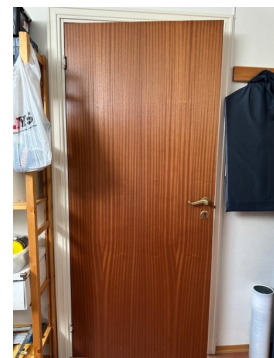
Formpresset dører. Dør m/sproseglass mellom entre og gang. Lakkert furu fyllingsdører. Slette finerte dør.

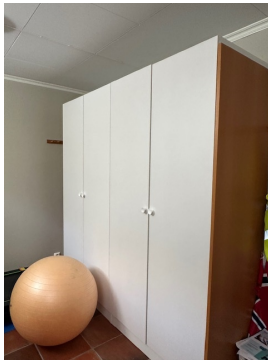
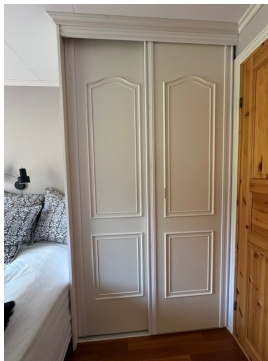
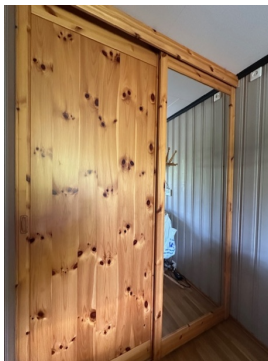
Skyvedørgarderobeskap i soverom. Garderobeskap i boden og gym.  
Bod v/entre har opplegg for toalettrom.

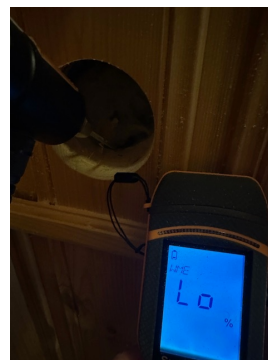
Det er boret hull i vegg. Fuktmåling med pigger inne i vegg - mot bad. Det påvises ikke fukt over normalen.

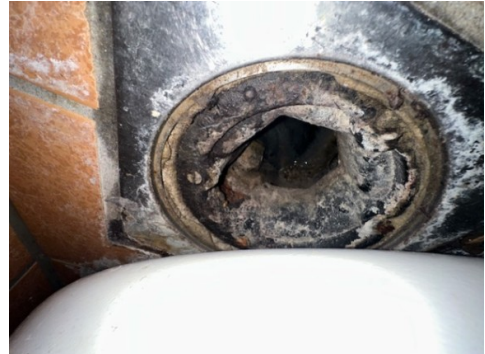
Gulvfliser med varme. Høydeforskjell på gulv fra dørterskel til topp slukrist er 90 mm.  
Generelt skal det kommenteres om fliser, at ved normal liming er det mangelfull fylling av lim under 10-20% av fliser og bom i deler/hele fliser kan forekomme.

- Overvåk tilstanden jevnlig. For å få tilstandsgrad 0 eller 1 må slukløsningen skiftes ut og sannsynligvis må også membransjiktet skiftes/utbedres. Det er imidlertid vanskelig å si noe om tidspunktet for når dette er nødvendig.

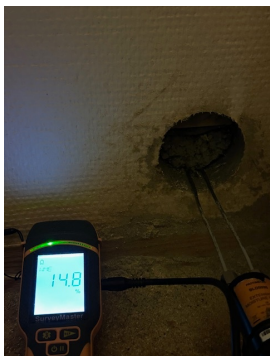
Det er boret hull i vegg. Fuktmåling med pigger inne i vegg - mot vaskerom. Det påvises ikke fukt over normalen.

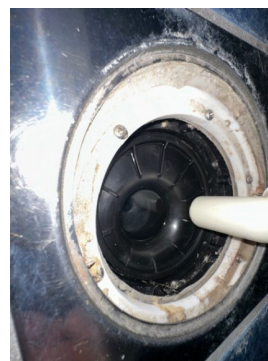
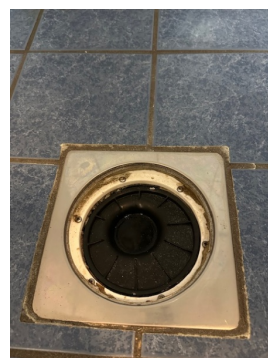
Gulvfliser med varme. Høydeforskjell på gulv fra dørterskel til topp slukrist er 50 mm. Generelt skal det kommenteres om fliser, at ved normal liming er det mangelfull fylling av lim under 10-20% av fliser og bom i deler/hele fliser kan forekomme.

- Overvåk tilstanden jevnlig. For å få tilstandsgrad 0 eller 1 må slukløsningen skiftes ut og sannsynligvis må også membransjiktet skiftes/utbedres. Det er imidlertid vanskelig å si noe om tidspunktet for når dette er nødvendig.

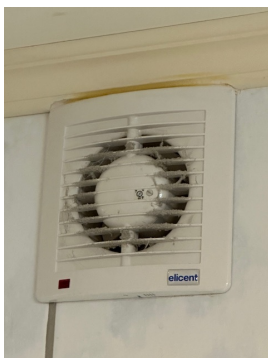
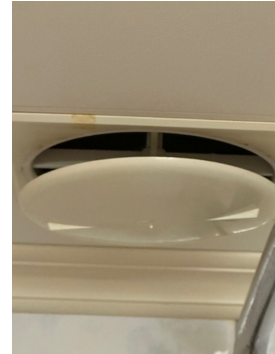
## KJELLER > BAD

### ! TG 1 Ventilasjon

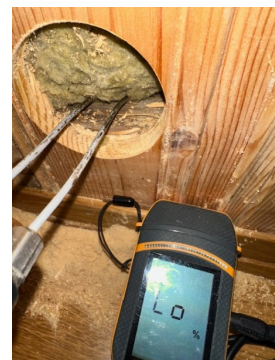
## KJELLER > BAD

### ! TG 1 Tilliggende konstruksjoner våtrom

Det er boret hull i vegg. Fuktmåling med pigger inne i vegg - mot bad. Det påvises ikke fukt over normalen.

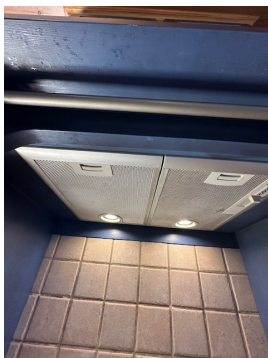
ETASJE > KJØKKEN

## TG 1 Avtrekk

Ventilatorhette over komfyr.

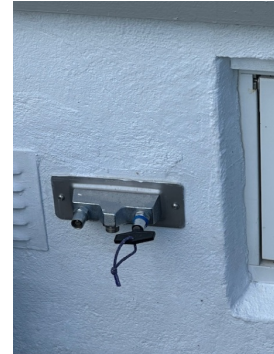
### TG 2 Vannledninger

- Det er ikke behov for utbedringstiltak siden anlegget fungerer i dag, men ut ifra alder kan skader plutselig oppstå på eldre anlegg.

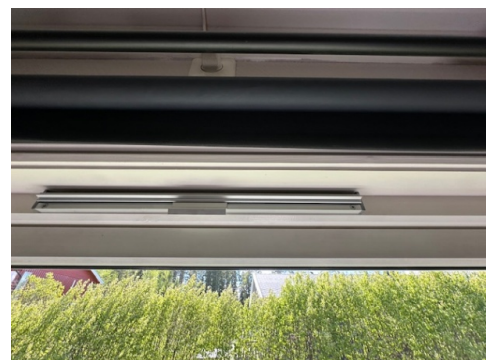
- Det er påvist mangelfull ventilasjon på ett eller flere rom i boligen. Det er ikke mekanisk avtrekk på bad i 1 etg.

Monter mekanisk avtrekk på bad i 1 etg.

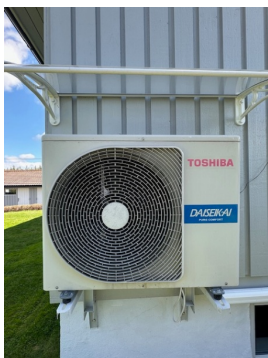
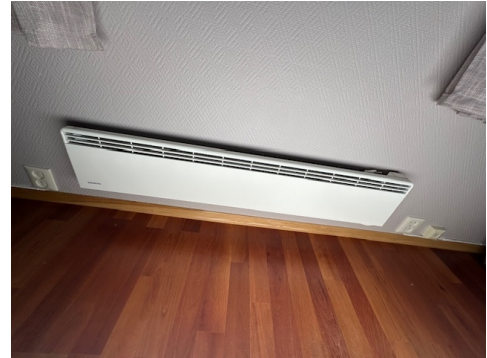
## TG 1 Andre installasjoner

Luft til luft varmepumpe fra 2016. Elektriske panelovner og elektrisk varmekabler i gulv på bad og vaskerom.

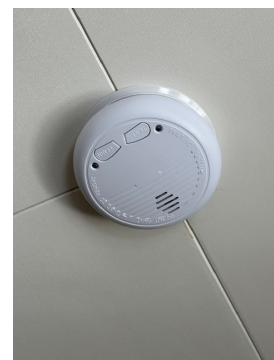
## ! TG 0 Branntekniske forhold

Brannslukker og røykvarslere i huset.

1. Er det mangler for brannslukningsutstyr i boligen iht. forskriftskrav på søknadstidspunktet, men minst Byggeforskrift 1985?  
**Nei**
2. Er det skader på brannslukningsutstyr eller er apparatet eldre enn 10 år?  
**Nei**
3. Er det mangler på røykvarsler i boligen iht. forskriftskrav på søknadstidspunktet, men minst Byggeforskrift 1985?  
**Nei**
4. Er det skader på røykvarslere?  
**Nei**

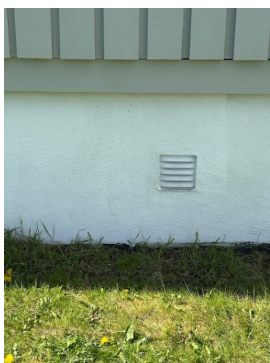
## ! TG 1 Grunnmur og fundamenter

Betongfundament og grunnmur av lettklinkerblokker som innvendig og utvendig er pusset.
