# Tilstandsrapport

Enebolig

Østre Tømterud 13, 2100 SKARNES

Befaringsdato: 07.05.2025

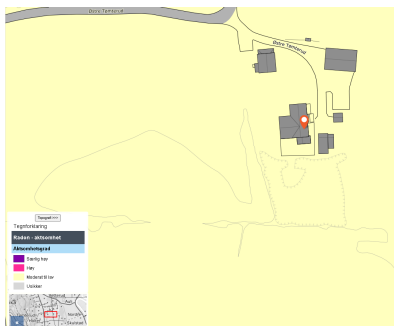
### Vurdering av avvik:

- Det bør gjennomføres radonmålinger.

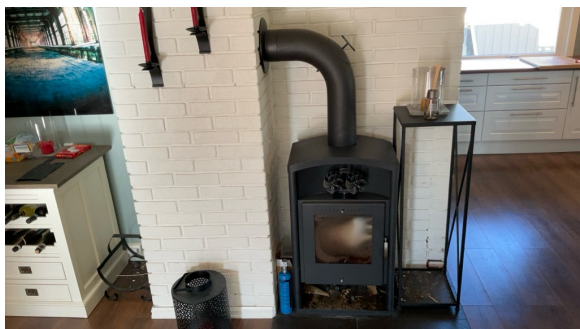
## TG 1 Pipe og ildsted

Murt pipe, antatt teglstein fra byggeår.

Ildsted er montert i stue. Det anbefales på generell basis alltid en kontroll av piper og ildsteder ved omsetning av boliger. Det gjøres oppmerksom på at det er det lokale brann- og feiervesen som fører tilsyn med piper og ildsteder i hver enkelt kommune. Ovner og oppvarmingskilder er ikke funksjonstestet av takstmann.

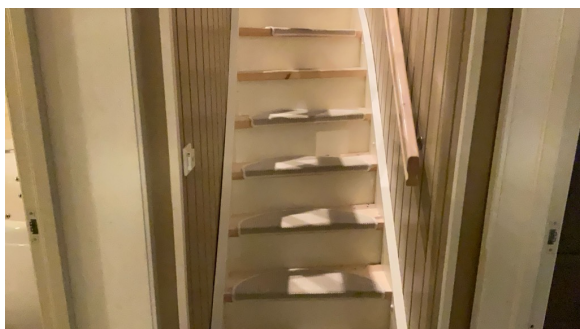
## TG 1 Innvendige trapper

Innvendige trapper mellom etasjer er utført i trekonstruksjoner.

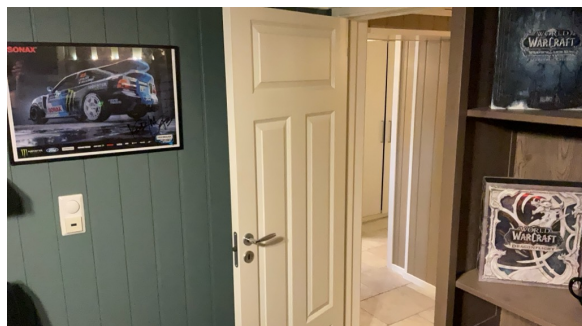
## TG 1 Innvendige dører

Innvendige dører med malte profilerte overflater. Justeringer må kunne påregnes på tredører som kan bevege seg gjennom ulike årstider. Enkelte sår/merker må påregnes (normal bruksslitasje)

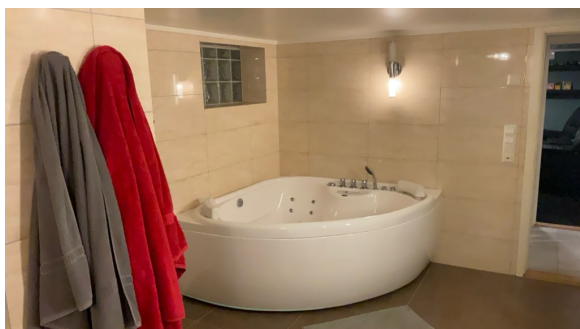
- Til tross for avviket i fall/høydeforskjell til sluk, vil gulvet fortsatt kunne lede vann mot sluket, men med redusert effektivitet. Dette kan potensielt øke risikoen for vannansamling i enkelte områder av badet.
- Våtrommet fungerer med dette avviket.

Det er ikke behov for utbedringstiltak siden våtrommet fungerer i dag, men ut ifra alder kan skader plutselig oppstå på eldre våtrom. Fornying/oppgradering av rommet bør etterhvert påregnes selv om rommet kan ha mange leveår igjen. Dette er avhengig av bruk.

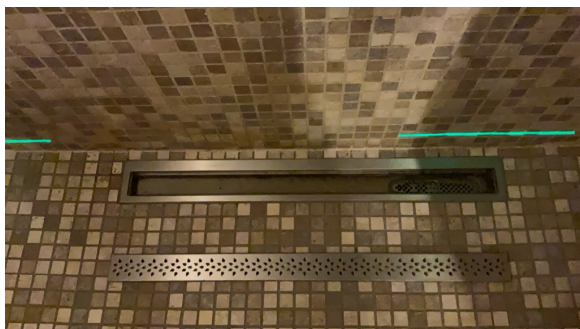
## KJELLER > BAD

### Sluk, membran og tettesjikt

- Overvåk tilstanden jevnlig. For å få tilstandsgrad 0 eller 1 må tettesjiktet skiftes ut, men tidspunktet for når dette er nødvendig er vanskelig å si noe om.

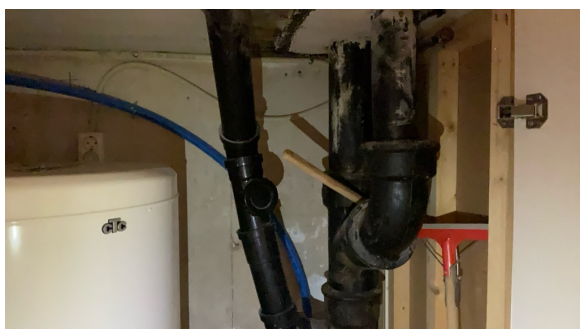
## TG 1 Avløpsrør

Synlige avløpsrør i: Plast og Soil/støpejern. Anlegget er ikke teknisk vurdert. Jeg er ikke VVS fagmann, kontakt rørlegger for evt. nærmere kontroll av anlegget. Bunnledningene og utvendige ledninger er nedgravd og ikke tilgjengelig for inspeksjon.

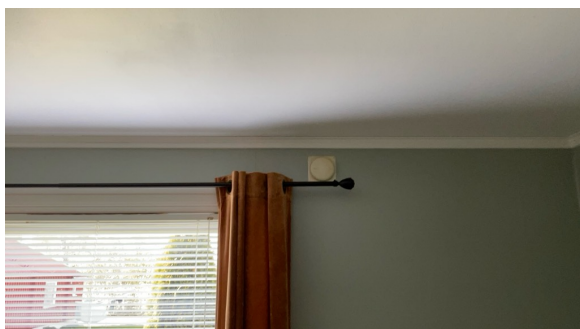
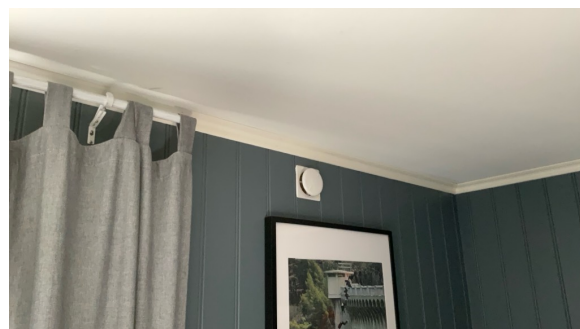
## TG 1 Ventilasjon

Ventilasjonen består av naturlig ventilasjon. Frisk tilluft blir tilført gjennom ventil i yttervegg, ventiler i vindu eller gjennom aktiv lufting med vinduer. Brukt luft trekkes ut uten bruk av vifter. Det er mekanisk avtrekk fra bad og kjøkken.

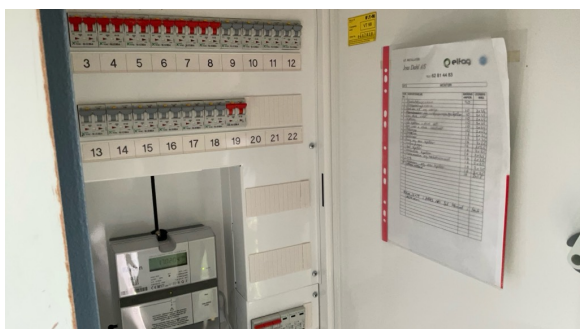
## TG 1 Elektrisk anlegg

Bygningssakkyndig er ikke el. fagmann og det er ikke foretatt kontroll av det elektriske anlegget. Kontroll utført av sertifisert EL-kontrollør/takstmann anbefales derfor på generelt grunnlag. Det vil alltid kunne finnes avvik ved nøye gjennomgang av anlegget av fagperson selv om jeg ikke har sett dette eller kommentert det her. Kostnader til retting vil kunne påregnes. Kapasitet på kurser bør vurderes av kjøpere, da man vil ha individuelle behov og dette påvirkes av bruksmønsteret i boligen. Punkt nummer 1-7 er besvart av eier og er ikke takstingeniørens vurdering.

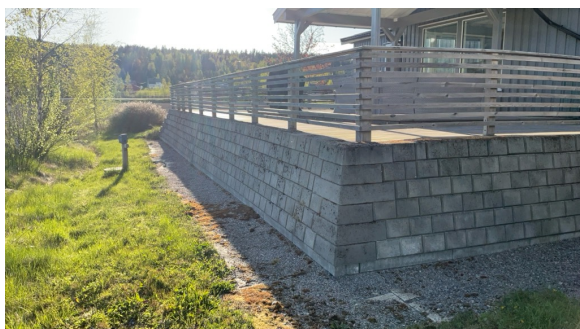
## TG 1 Forstøtningsmurer

Støttemur i stallet betongblokker.
